# **SCHEDA EDILIZIA** **isolato B - unità edilizia n°31 - codice B.031**

INDIRIZZO		CARTOGRAFIA	
Via San Sebastiano	13	FOGLIO	5
		MAPPAL	22p

**isolato B - unità edilizia n°32 - codice B.032**

INDIRIZZO		CARTOGRAFIA	
Via San Sebastiano	11	FOGLIO	5
		MAPPALE	892p

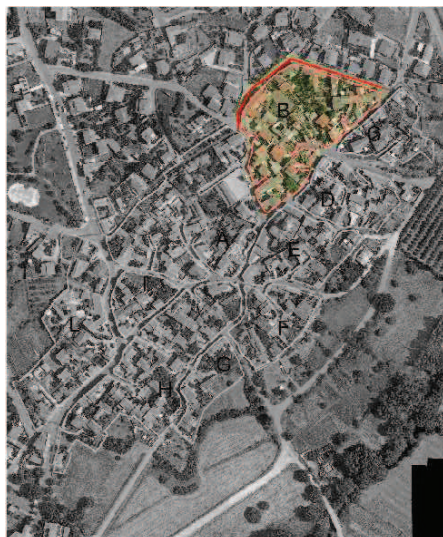
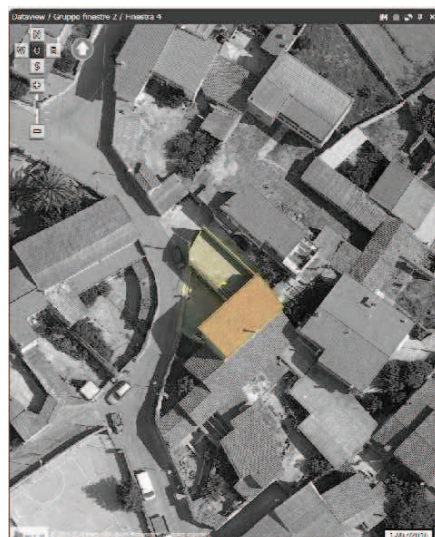
muratura in blocchi cls

tegole marsigliesi

a giorno alluminio

intonaco pitturato

legno e PVC

avvolgibili

ferro

canale di gronda e discendenti

VOLUME ELEMENTARE	SUPERFICIE COPERTA m <sup>2</sup>	ALTEZZA m	VOLUME m <sup>3</sup>	N° PIANI	DESTINAZIONE D'USO	DEGRADO	CONGRUENZA STORICA
B.31.1	54.54	3.15	171.80	1	residenziale	decorativo, tecnologico, tipologico, uso di materiali incongrui, edilizia di sostituzione, assenza di manutenzione	NO
B.31.2	66.70	8.43	562.29	2	residenziale		NO
TOTALE	121.24		734.09

d. - eventuali sopraelevazioni o variazioni di volume		
DESCRIZIONE VOLUMI ELEMENTARI - STATO DI PROGETTO						
VOLUME ELEMENTARE	SUPERFICIE COPERTA m²	ALTEZZA m	VOLUME m³	N° PIANI	DESTINAZIONE D'USO	RIQUALIFICAZIONE
B.31.1	54.54	3.15	171.80	1	residenziale	ripristino decorativo, tecnologico, tipologico, eliminazione dei materiali incongrui, manutenzione
B.31.2	66.70	8.43	562.29	2	residenziale	
TOTALE	121.24		734.09

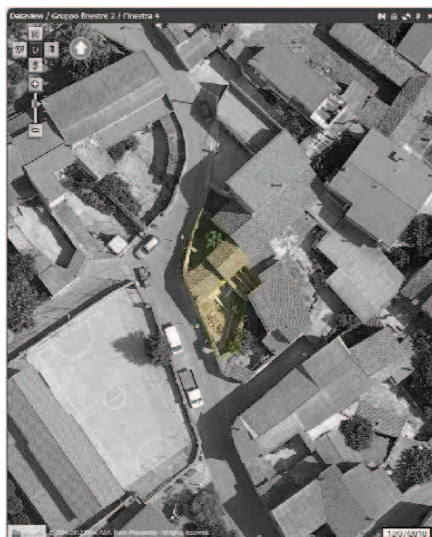
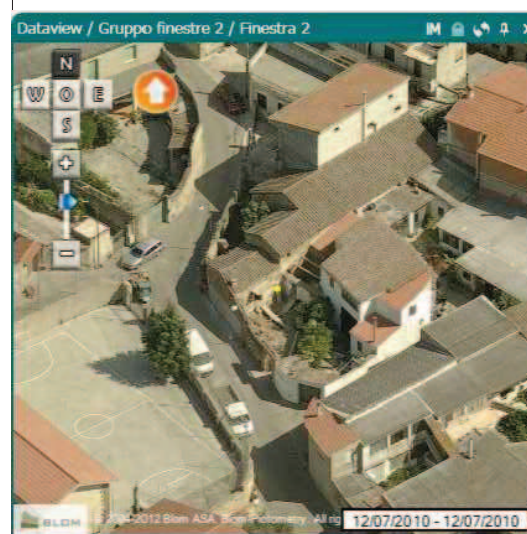
VOLUME LEMENTARE	SUPERFICIE COPERTA m²	ALTEZZA m	VOLUME m³	N° PIANI	DESTINAZIONE D'USO	DEGRADO	CONGRUENZA STORICA
B.32.1	24.31	3.24	78.76	1	residenziale		SI
B.32.2	24.79	5.47	135.60	2	residenziale		SI
TOTALE	49.10		214.36

VOLUME ELEMENTARE	SUPERFICIE COPERTA m <sup>2</sup>	ALTEZZA m	VOLUME m <sup>3</sup>	N° PIANI	DESTINAZIONE D'USO	RIQUALIFICAZIONE
B.32.1	24.31	3.24	78.76	1	residenziale	manutenzione ordinaria e straordinaria e restauro conservativo, sostituzione elementi incongrui
B.32.2	24.79	5.47	135.60	2	residenziale	
B.32.3	15.57	3.20	49.83	1	residenziale	ricostruzione
TOTALE	64.67		264.19

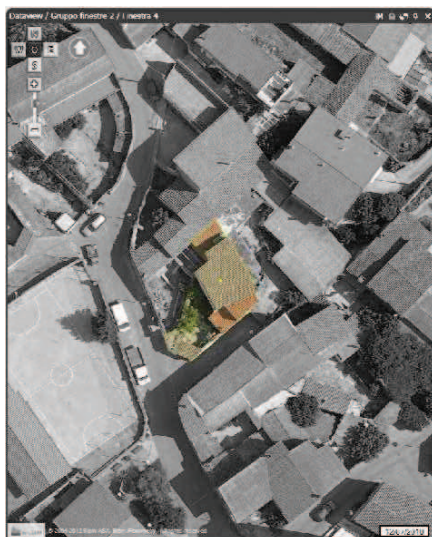
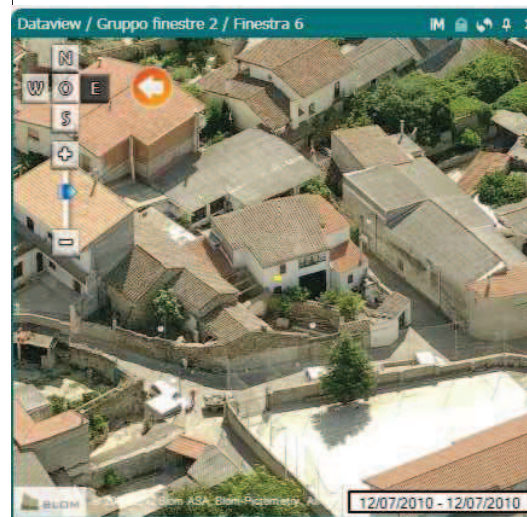
# **SCHEDA EDILIZIA** **isolato B - unità edilizia n°33 - codice B.033**

Strutture verticali:  
muratura in pietra e blocchi

Copertura:  
coppi

Recinzioni:  
muratura intonacata

Finitura pareti:  
intonaco pitturato

Infissi:  
legno e alluminio

Sistemi di oscuramento:  
persiane

Soluzione di gronda:  
canale di gronda e discendenti

VOLUME ELEMENTARE	SUPERFICIE COPERTA m <sup>2</sup>	ALTEZZA m	VOLUME m <sup>3</sup>	N° PIANI	DESTINAZIONE D'USO	DEGRADO	CONGRUENZA STORICA
B.33.1	11.84	4.17	49.38	1	residenziale	decorativo, tecnologico, tipologico, uso di materiali incongrui, edilizia di sostituzione, assenza di manutenzione	NO
B.33.2	54.62	6.27	342.47	2	residenziale		NO
B.33.3	11.60	5.29	61.35	2	residenziale		NO
B.33.4	10.80	3.09	33.37	1	residenziale		NO
TOTALE	88.86		486.57

d. - eventuali sopraelevazioni o variazioni di volume		
DESCRIZIONE VOLUMI ELEMENTARI - STATO DI PROGETTO						
VOLUME ELEMENTARE	SUPERFICIE COPERTA m²	ALTEZZA m	VOLUME m³	N° PIANI	DESTINAZIONE D'USO	RIQUALIFICAZIONE
B.33.1	11.84	4.17	49.38	1	residenziale	ripristino decorativo, tecnologico, tipologico, eliminazione dei materiali incongrui, manutenzione
B.33.2	54.62	6.27	342.47	2	residenziale	
B.33.3	11.60	5.29	61.35	2	residenziale	
B.33.4	10.80	3.09	33.37	1	residenziale	
TOTALE	88.86		486.57

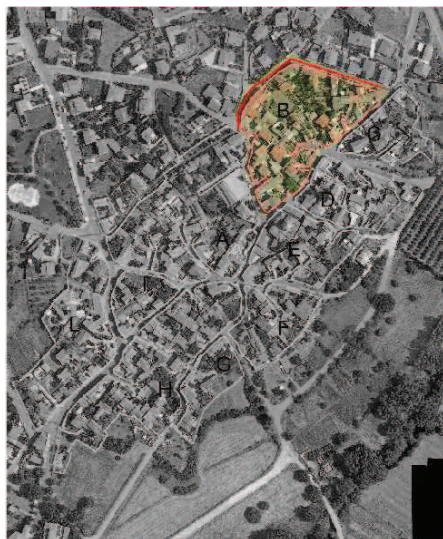
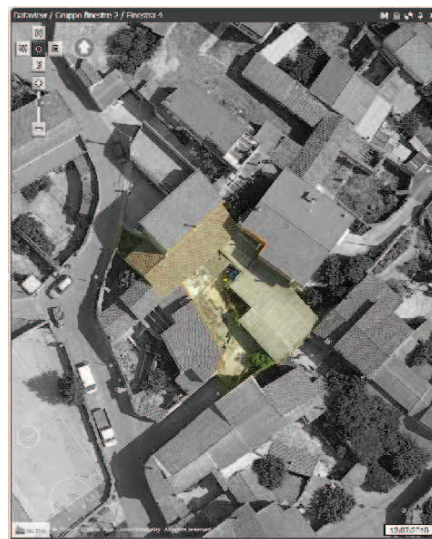
## isolato B - unità edilizia n°34 - codice B.034

VOLUME ELEMENTARE	SUPERFICIE COPERTA m <sup>2</sup>	ALTEZZA m	VOLUME m <sup>3</sup>	N° PIANI	DESTINAZIONE D'USO	DEGRADO	CONGRUENZA STORICA
B.34.1	103.15	5.47	564.23	1	residenziale	decorativo, tecnologico, assenza di manutenzione	SI
B.34.2	23.03	3.03	69.79	1	residenziale		SI
B.34.3	26.21	4.32	113.25	1	residenziale	decorativo, tecnologico, tipologico, edilizia di sostituzione, uso di materiali incongrui	NO
B.34.4	117.93	4.93	581.37	1	residenziale		NO
TOTALE	270.32		1328.64

d. - eventuali sopraelevazioni o variazioni di volume			
DESCRIZIONE VOLUMI ELEMENTARI - STATO DI PROGETTO						
VOLUME ELEMENTARE	SUPERFICIE COPERTA m²	ALTEZZA m	VOLUME m³	N° PIANI	DESTINAZIONE D'USO	RIQUALIFICAZIONE
B.34.1	103.15	5.47	564.23	1	residenziale	manutenzione, eliminazione materiali incongrui
B.34.2	23.03	3.03	69.79	1	residenziale	
B.34.3	26.21	4.32	113.25	1	residenziale	ripristino decorativo, tecnologico e tipologico, rimozione materiali incongrui e superfetazioni
B.34.4	117.93	4.93	581.37	1	residenziale	
TOTALE	270.32		1328.64

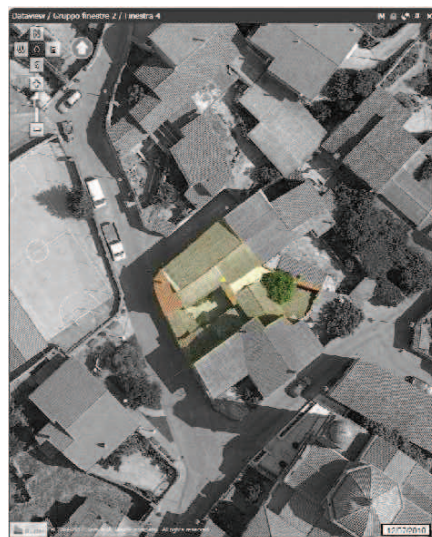
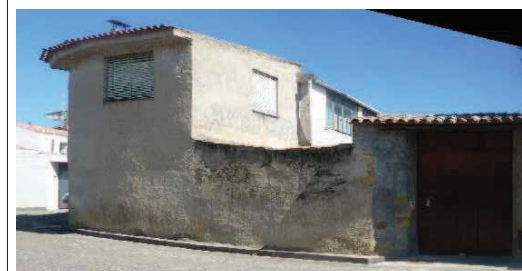
# **SCHEDA EDILIZIA** **isolato B - unità edilizia n°35 - codice B.035**

ELEMENTI ARCHITETTONICI	
CARATTERI COSTRUTTIVI:	
Strutture verticali:	muratura in pietra e blocchi c/c
Strutture orizzontali intermedie:	
Copertura:	tegole portoghesi e eternit
Scale esterne:	sì
Corte:	antistante
Recinzioni:	muratura intonacata
CARATTERI ARCHITETTONICI ESTERNI:	
Finitura pareti:	intonaco pitturato
Infissi:	legno e alluminio
Passi carrai:	no
Sistemi di oscuramento:	non rilevabili
Grate:	no
Soglie:	
Balconi:	no
Parapetti:	
Mensole:	
Soluzione di gronda:	canale di gronda e discendenti
ELEMENTI DECORATIVI:	
Cornici di gronda, marcapiano:	no
Cornici finestre:	no
Portale:	sì
Loggiato:	no

DESCRIZIONE VOLUMI ELEMENTARI - STATO ATTUALE							
VOLUME ELEMENTARE	SUPERFICIE COPERTA m <sup>2</sup>	ALTEZZA m	VOLUME m <sup>3</sup>	N° PIANI	DESTINAZIONE D'USO	DEGRADO	CONGRUENZA STORICA
B.35.1	58.16	6.00	348.95	2	residenziale	decorativo, tecnologico, tipologico, edilizia di sostituzione, uso di materiali incongrui	SI
B.35.2	41.97	6.04	253.49	2	residenziale		SI
B.35.3	14.96	5.61	83.92	2	residenziale		SI
B.35.4	17.38	2.89	50.21	1	residenziale		SI
B.35.5	10.13	3.30	33.44	1	residenziale		SI
B.35.6	29.71	3.30	98.04	1	residenziale		SI
B.35.7	32.17	4.04	129.95	1	residenziale		SI
B.35.8	21.62	3.67	79.36	1	residenziale		SI
B.35.9	27.43	3.42	93.82	1	residenziale		SI
TOTALE	253.53		1171.18
