# Comune di Gonnoscodina

## PIANO PARTICOLAREGGIATO DEL CENTRO MATRICE (CENTRO DI ANTICA E PRIMA FORMAZIONE)

**SCHEDE DI ANALISI - ISOLATO F**  
schede di analisi dell'isolato e delle singole unità edilizie di intervento

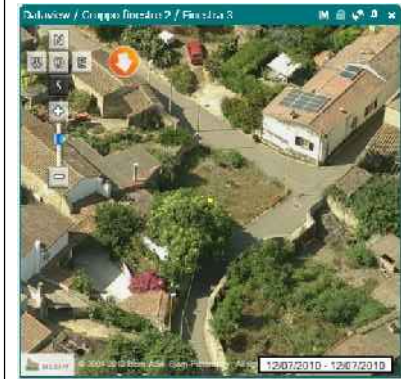
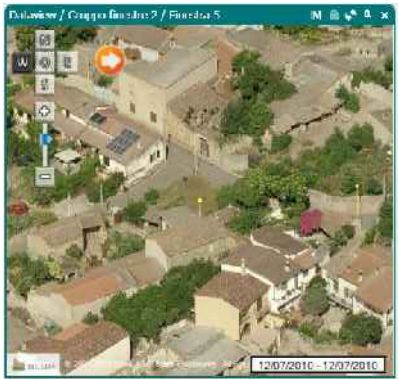
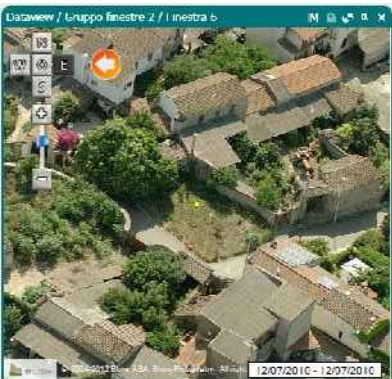
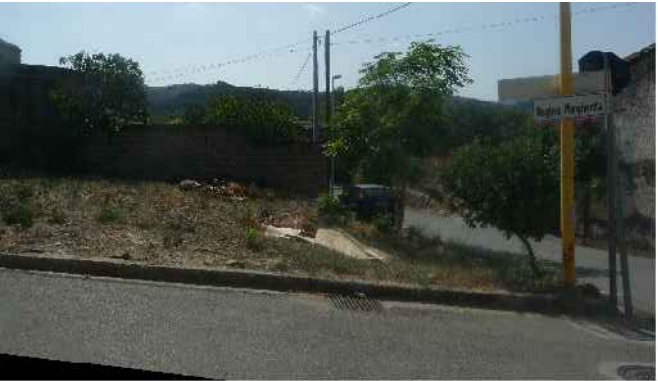
isolato F - unità edilizia n°1 - codice F.001

DESCRIZIONE VOLUMI ELEMENTARI - STATO ATTUALE							
VOLUME ELEMENTARE	SUPERFICIE COPERTA m²	ALTEZZA m	VOLUME m³	N° PIANI	DESTINAZIONE D'USO	DEGRADO	CONGRUENZA STORICA
AREA LIBERA							
TOTALE

DESCRIZIONE VOLUMI ELEMENTARI - STATO DI PROGETTO						
VOLUME ELEMENTARE	SUPERFICIE COPERTA m²	ALTEZZA m	VOLUME m³	N° PIANI	DESTINAZIONE D'USO	RIQUALIFICAZIONE
F.1	max 82	6.20	max 335	2	residenziale	nuova costruzione
TOTALE	max 82		max 335

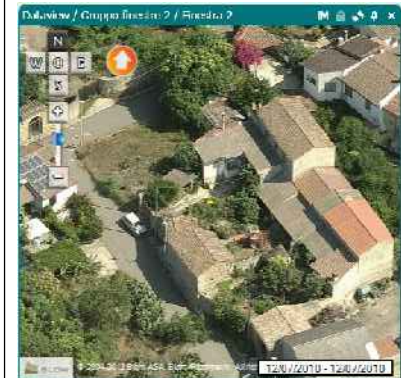
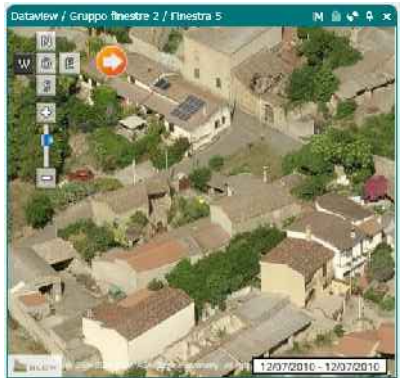
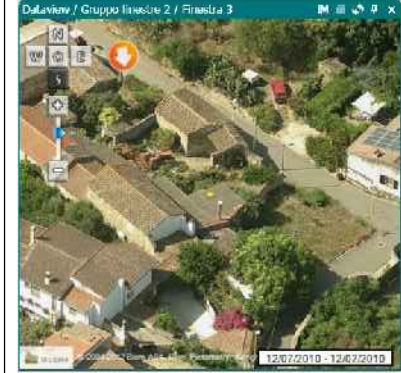
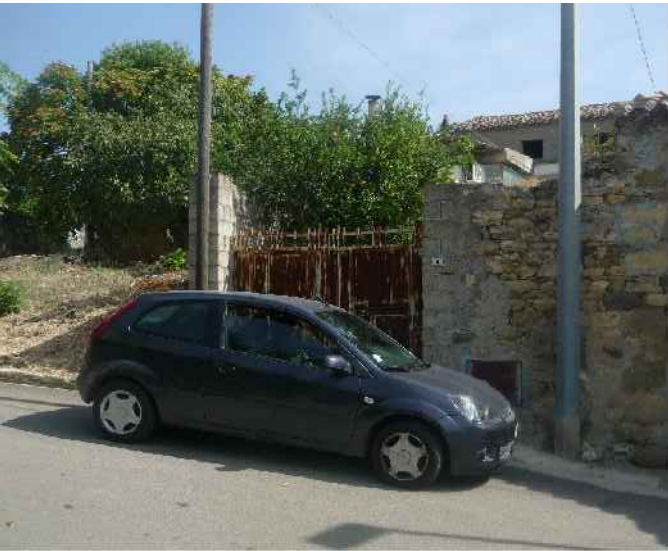
isolato F - unità edilizia n°2 - codice F.002

ELEMENTI ARCHITETTONICI	
CARATTERI COSTRUTTIVI:	
Strutture verticali:	muratura in pietra
Strutture orizzontali intermedie:	_____
Copertura:	coppi e eternit
Scale esterne:	no
Corte:	anteriore
Recinzioni:	muratura tutta altezza blocchi cie
CARATTERI ARCHITETTONICI ESTERNI:	
Finitura pareti:	intonaco non pitturato
Infissi:	legno
Passi carrai:	no
Sistemi di oscuramento:	non rilevabile
Grate:	no
Soglie:	
Balconi:	no
Parapetti:	
Mensole:	no
Soluzione di gronda:	non rilevabile
ELEMENTI DECORATIVI:	
Cornici di gronda, marcapiano:	no
Cornici finestre:	no
Portale:	no
Loggiato:	no

DESCRIZIONE VOLUMI ELEMENTARI - STATO ATTUALE							
VOLUME ELEMENTARE	SUPERFICIE COPERTA m²	ALTEZZA m	VOLUME m³	N° PIANI	DESTINAZIONE D'USO	DEGRADO	CONGRUENZA STORICA
F.2.1	57.27	4.31	246.85	1	residenziale	decorativo, tecnologico, tipologico, aggiunte volumetriche	SI
F.2.2	56.92	6.58	374.52	2	residenziale	incongrue, uso di materiali impropri, assenza di manutenzione	SI
TOTALE	114.19		621.37

DESCRIZIONE VOLUMI ELEMENTARI - STATO DI PROGETTO						
VOLUME ELEMENTARE	SUPERFICIE COPERTA m²	ALTEZZA m	VOLUME m³	N° PIANI	DESTINAZIONE D'USO	RIQUALIFICAZIONE
F.2.1	57.27	4.31	246.85	1	residenziale	ripristino decorativo, tecnologico e tipologico, eliminazione superfetazioni volumetriche e materiali impropri, manutenzione
F.2.2	56.92	6.58	374.52	2	residenziale	
TOTALE	114.19		621.37

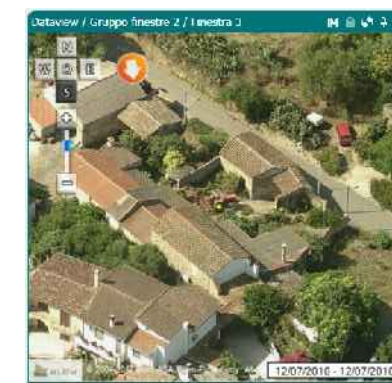
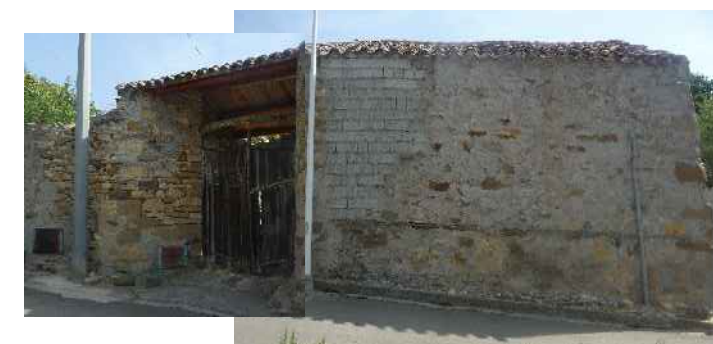
**isolato F - unità edilizia n°3 - codice F.003**

ELEMENTI ARCHITETTONICI	
CARATTERI COSTRUTTIVI:	
Strutture verticali:	muratura in pietra e blocchi
Strutture orizzontali intermedie:	
Copertura:	tegole portoghesi e lastre eternit
Scale esterne:	no
Corte:	anteriore
Recinzioni:	a tutta altezza pietra a vista
CARATTERI ARCHITETTONICI ESTERNI:	
Finitura pareti:	intonaco non pitturato
Infissi:	legno
Passi carrai:	no
Sistemi di oscuramento:	non rilevabile
Grate:	no
Soglie:	
Balconi:	no
Parapetti:	
Mensole:	
Soluzione di gronda:	non rilevabile
ELEMENTI DECORATIVI:	
Cornici di gronda, marcapiano:	no
Cornici finestre:	no
Portale:	si
Loggiato:	no

VOLUME ELEMENTARE	SUPERFICIE COPERTA m²	ALTEZZA m	VOLUME m³	N° PIANI	DESTINAZIONE D'USO	DEGRADO	CONGRUENZA STORICA
F.3.1	25.85	3.40	87.88	1	residenziale	decorativo, tecnologico, tipologico, uso di materiali impropri, assenza di manutenzione	SI
F.3.2	31.87	2.72	86.70	1	residenziale		SI
F.3.3	13.08	3.61	47.22	1	residenziale		SI
F.3.4	35.03	5.06	177.23	1	residenziale		SI
TOTALE	105.83		399.03

VOLUME ELEMENTARE	SUPERFICIE COPERTA m²	ALTEZZA m	VOLUME m³	N° PIANI	DESTINAZIONE D'USO	RIQUALIFICAZIONE
F.3.1	25.85	3.61	93.32	1	residenziale	sopraelevazione
F.3.2	31.87	2.72	86.70	1	residenziale	ripristino decorativo, tecnologico e tipologico, rimozione materiali impropri, manutenzione
F.3.3	13.08	3.61	47.22	1	residenziale	
F.3.4	35.03	5.06	177.23	1	residenziale	
TOTALE	105.83		404.47

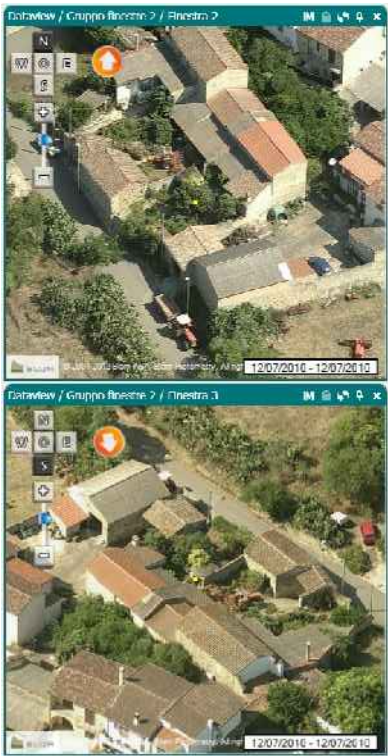
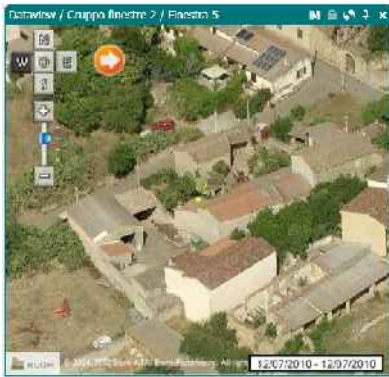
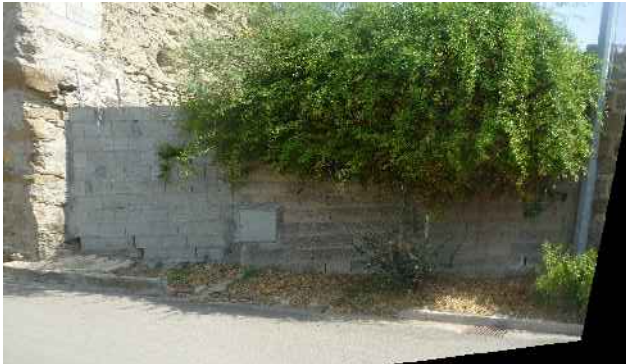
isolato F - unità edilizia n°4 - codice F.004

CARATTERI COSTRUTTIVI:	
Strutture verticali:	muratura in pietra
Strutture orizzontali intermedie:	_____
Copertura:	tegole portoghesi e eternit
Scale esterne:	no
Corte:	antistante
Recinzioni:	a tutta altezza in blocchi cls
CARATTERI ARCHITETTONICI ESTERNI:	
Finitura pareti:	intonaco non pitturato
Infissi:	legno
Passi carrai:	no
Sistemi di oscuramento:	non rilevabile
Grate:	no
Soglie:	no
Balconi:	no
Parapetti:	no
Mensole:	no
Soluzione di gronda:	non rilevabile
ELEMENTI DECORATIVI:	
Cornici di gronda, marcapiano:	no
Cornici finestre:	no
Portale:	no
Loggiato:	no

VOLUME ELEMENTARE	SUPERFICIE COPERTA m²	ALTEZZA m	VOLUME m³	N° PIANI	DESTINAZIONE D'USO	DEGRADO	CONGRUENZA STORICA
F.4.1	40.88	6.00	245.25	2	residenziale	decorativo, tecnologico, tipologico, uso di materiali impropri, assenza di manutenzione	SI
F.4.2	15.39	2.72	41.86	1	residenziale		SI
F.4.3	18.57	3.32	61.65	1	residenziale		SI
TOTALE	74.84		348.76

VOLUME ELEMENTARE	SUPERFICIE COPERTA m²	ALTEZZA m	VOLUME m³	N° PIANI	DESTINAZIONE D'USO	RIQUALIFICAZIONE
F.4.1	40.88	6.00	245.25	2	residenziale	ripristino decorativo, tecnologico e tipologico, rimozione materiali impropri, manutenzione
F.4.2	15.39	2.72	41.86	1	residenziale	
F.4.3	18.57	3.32	61.65	1	residenziale	
TOTALE	74.84		348.76

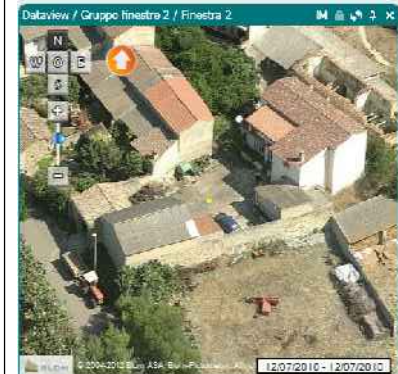
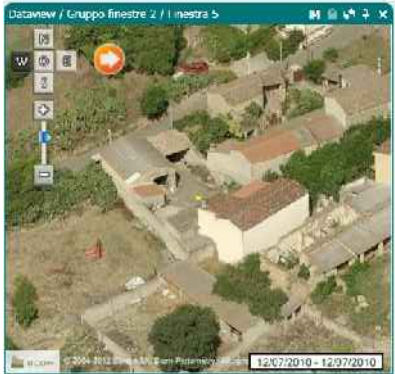
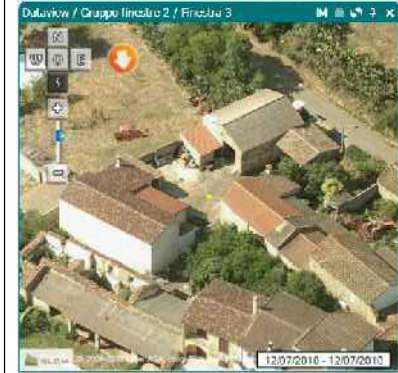
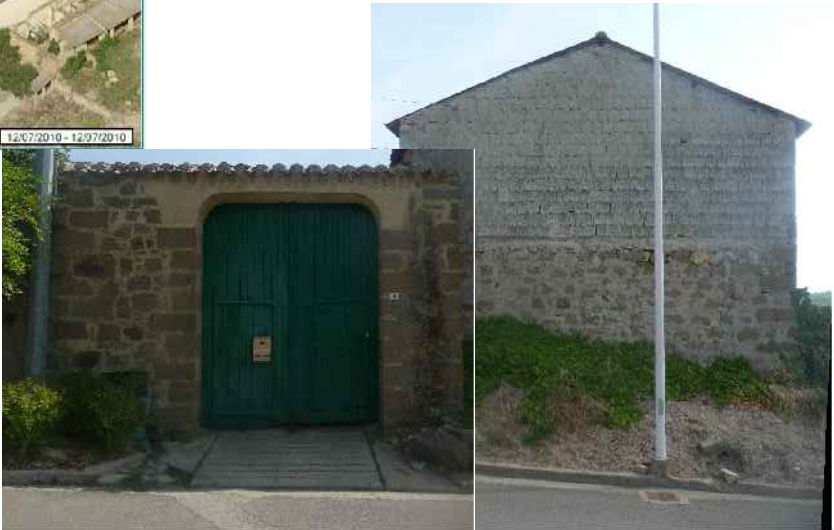
isolato F - unità edilizia n°5 - codice F.005

VOLUME ELEMENTARE	SUPERFICIE COPERTA m²	ALTEZZA m	VOLUME m³	N° PIANI	DESTINAZIONE D'USO	DEGRADO	CONGRUENZA STORICA
F.5.1	60.08	4.24	254.75	1	residenziale	decorativo, tecnologico, tipologico, uso di materiali impropri, aggiunte volumetriche incongrue, assenza di manutenzione	NO
F.5.2	13.52	2.88	38.95	1	residenziale		NO
F.5.3	20.93	2.95	61.74	1	residenziale		NO
F.5.4	9.25	3.62	33.49	1	residenziale		NO
F.5.5	21.39	6.13	131.10	2	residenziale		NO
F.5.6	19.71	5.79	114.12	2	residenziale		NO
F.5.7	4.16	3.76	15.65	2	residenziale		NO
F.5.8	62.27	5.92	368.63	2	residenziale	decorativo, tecnologico, assenza di manutenzione	SI
TOTALE	211.31		1018.43

VOLUME ELEMENTARE	SUPERFICIE COPERTA m²	ALTEZZA m	VOLUME m³	N° PIANI	DESTINAZIONE D'USO	RIQUALIFICAZIONE
F.5.1	60.08	4.24	254.75	1	residenziale	ripristino decorativo, tecnologico e tipologico, rimozione materiali impropri e superfetazioni, manutenzione
F.5.2	13.52	2.88	38.95	1	residenziale	
F.5.3	20.93	2.95	61.74	1	residenziale	
F.5.4	9.25	3.62	33.49	1	residenziale	
F.5.5	21.39	6.13	131.10	2	residenziale	
F.5.6	19.71	5.79	114.12	2	residenziale	
F.5.7	4.16	3.76	15.65	2	residenziale	
F.5.8	62.27	5.92	368.63	2	residenziale	ripristino decorativo e tecnologico, manutenzione
TOTALE	211.31		1018.43

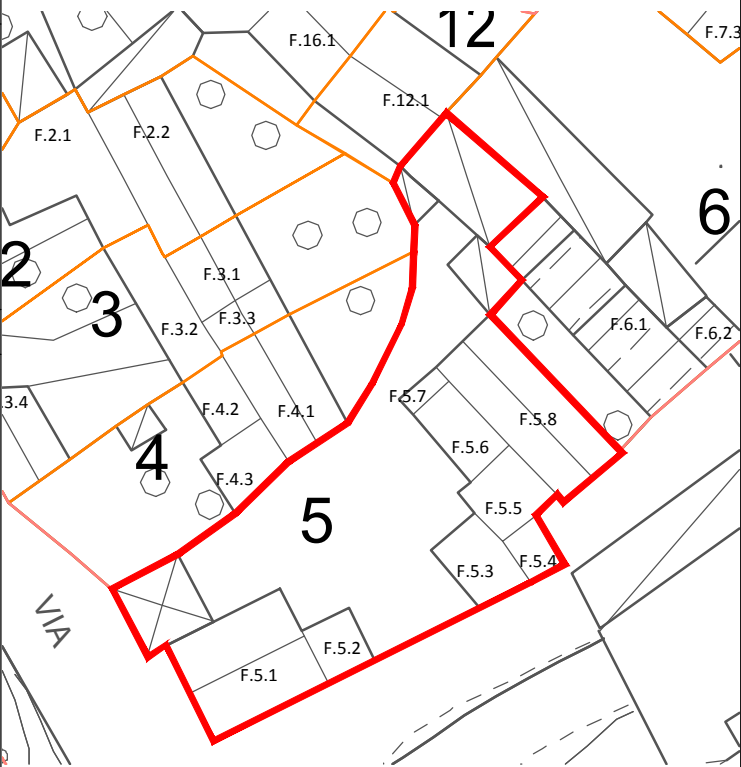
Strutture verticali:	muratura in pietra e blocchi cls
Strutture orizzontali intermedie:	_____
Copertura:	tegole marsigliesi
Scale esterne:	no
Corte:	
Recinzioni:	muratura pietra a vista

Finitura pareti:	intonaco non pitturato
Infissi:	legno
Passi carrai:	no
Sistemi di oscuramento:	non rilevabile
Grate:	no
Soglie:	
Balconi:	no
Parapetti:	no
Mensole:	no
Soluzione di gronda:	gronda elementare con semplice oggetto

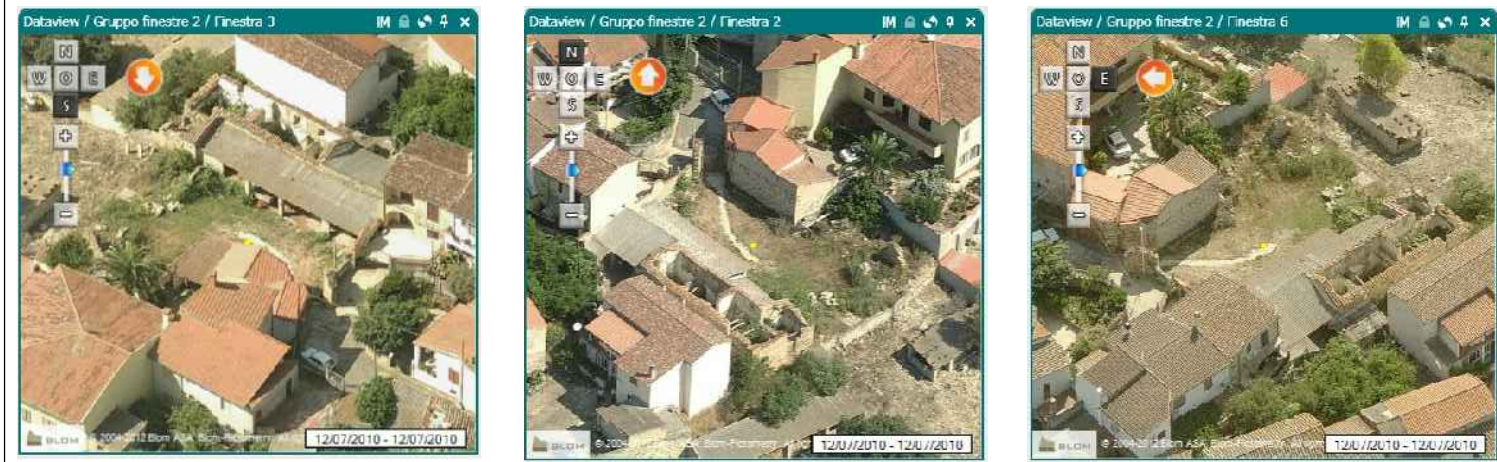
isolato F - unità edilizia n°6 - codice F.006

ELEMENTI ARCHITETTONICI	
CARATTERI COSTRUTTIVI:	
Strutture verticali:	muratura in pietra
Strutture orizzontali intermedie:	_____
Copertura:	coppi e lastre eternit
Scale esterne:	no
Corte:	anteriore
Recinzioni:	muratura tutta altezza pietra a vista
CARATTERI ARCHITETTONICI ESTERNI:	
Finitura pareti:	pietra a vista
Infissi:	non presenti
Passi carrai:	si
Sistemi di oscuramento:	
Grate:	no
Soglie:	
Balconi:	no
Parapetti:	no
Mensole:	no
Soluzione di gronda:	
ELEMENTI DECORATIVI:	
Cornici di gronda, marcapiano:	no
Cornici finestre:	no
Portale:	no
Loggiato:	si

DESCRIZIONE VOLUMI ELEMENTARI - STATO ATTUALE							
VOLUME ELEMENTARE	SUPERFICIE COPERTA m²	ALTEZZA m	VOLUME m³	N° PIANI	DESTINAZIONE D'USO	DEGRADO	CONGRUENZA STORICA
F.6.1	74.97	3.93	294.62	1	residenziale	rudere	SI
F.6.2	12.62	4.32	54.50	1	residenziale	rudere	SI
TOTALE	87.59		349.12

DESCRIZIONE VOLUMI ELEMENTARI - STATO DI PROGETTO						
VOLUME ELEMENTARE	SUPERFICIE COPERTA m²	ALTEZZA m	VOLUME m³	N° PIANI	DESTINAZIONE D'USO	RIQUALIFICAZIONE
F.6.1	74.97	3.93	294.62	1	residenziale	ricostruzione
F.6.2	12.62	4.32	54.50	1	residenziale	ricostruzione
TOTALE	87.59		349.12

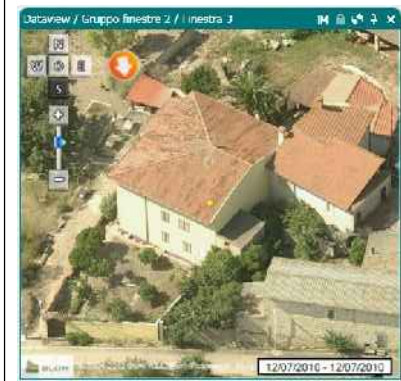
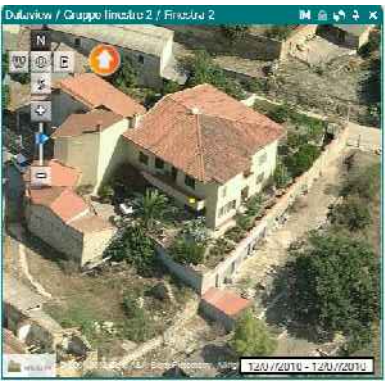
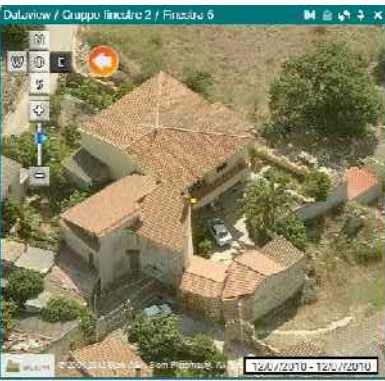
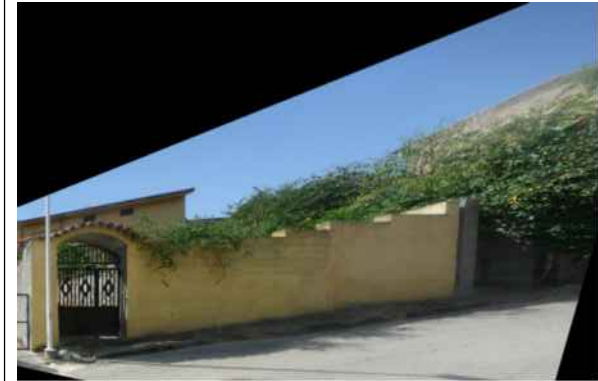
isolato F - unità edilizia n°7 - codice F.007

ELEMENTI ARCHITETTONICI	
<b>CARATTERI COSTRUTTIVI:</b>	
Strutture verticali:	muratura in pietra
Strutture orizzontali intermedie:	<input type="text"/>
Copertura:	tegole portoghesi
Scale esterne:	no
Corte:	no
Recinzioni:	muratura tutta altezza pietra a vista
<b>CARATTERI ARCHITETTONICI ESTERNI:</b>	
Finitura pareti:	intonaco pitturato
Infissi:	legno
Passi carrai:	sì
Sistemi di oscuramento:	persiane
Grate:	no
Soglie:	
Balconi:	sì
Parapetti:	muratura
Mensele:	no
Soluzione di gronda:	canale di gronda e discendenti
<b>ELEMENTI DECORATIVI:</b>	
Cornici di gronda, marcapiano:	no
Cornici finestre:	no
Portale:	no
Loggiato:	no

DESCRIZIONE VOLUMI ELEMENTARI - STATO ATTUALE							
VOLUME ELEMENTARE	SUPERFICIE COPERTA m²	ALTEZZA m	VOLUME m³	N° PIANI	DESTINAZIONE D'USO	DEGRADO	CONGRUENZA STORICA
F.7.1	170.31	8.72	1485.07	2	residenziale	decorativo, tecnologico, edilizia di sostituzione, uso di materiali impropri, assenza di manutenzione	NO
F.7.2	26.66	5.13	136.75	1	residenziale		NO
F.7.3	15.93	2.97	47.30	1	residenziale		NO
TOTALE	212.90		1669.12

DESCRIZIONE VOLUMI ELEMENTARI - STATO DI PROGETTO						
VOLUME ELEMENTARE	SUPERFICIE COPERTA m²	ALTEZZA m	VOLUME m³	N° PIANI	DESTINAZIONE D'USO	RIQUALIFICAZIONE
F.7.1	170.31	8.72	1485.07	2	residenziale	ripristino decorativo, tecnologico e tipologico, rimozione materiali impropri, manutenzione
F.7.2	26.66	5.13	136.75	1	residenziale	
F.7.3	15.93	2.97	47.30	1	residenziale	
TOTALE	212.90		1669.12

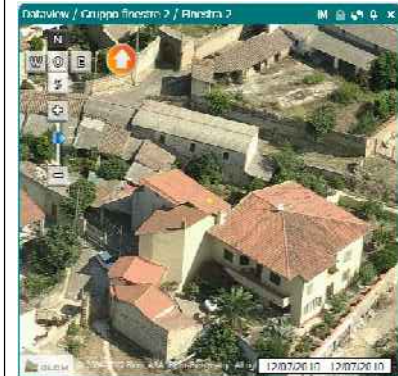
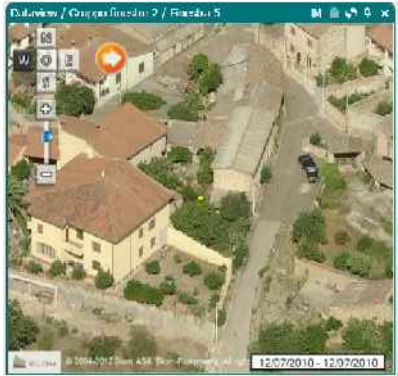
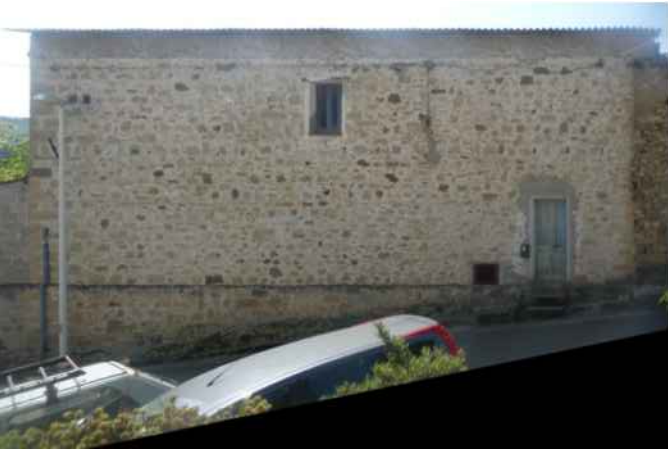
CARATTERI COSTRUTTIVI:			
Strutture verticali:	muratura in pietra		
Strutture orizzontali intermedie:	_____		
Copertura:	lastre eternit		
Scale esterne:	no		
Corte:	retrostante		
Recinzioni:	pietra a vista		
CARATTERI ARCHITETTONICI ESTERNI:			
Finitura pareti:	pietra a vista		
Infissi:	legno		
Passi carrai:	no		
Sistemi di oscuramento:			
Grate:	no		
Soglie:			
Balconi:	no		
Parapetti:			
Mensole:			
Soluzione di gronda:	gronda elementare con semplice aggetto		
ELEMENTI DECORATIVI:			
Cornici di gronda, marcapiano:	no		
Cornici finestre:	no		
Portale:	no		
Loggiato:	no

DESCRIZIONE VOLUMI ELEMENTARI - STATO ATTUALE							
VOLUME ELEMENTARE	SUPERFICIE COPERTA m <sup>2</sup>	ALTEZZA m	VOLUME m <sup>3</sup>	N° PIANI	DESTINAZIONE D'USO	DEGRADO	CONGRUENZA STORICA
F.8.1	13.80	3.00	41.41	1	residenziale	decorativo, tecnologico, tipologico, aggiunte volumetriche incongrue, uso di materiali impropri, assenza di manutenzione	SI
F.8.2	18.05	2.98	53.78	1	residenziale		SI
F.8.3	77.57	6.31	489.45	2	residenziale		SI
F.8.4	16.85	4.67	78.69	2	residenziale		SI
F.8.5	6.05	2.54	15.38	1	residenziale		SI
F.8.6	8.95	3.24	29.00	1	residenziale		SI
F.8.7	8.70	3.40	29.57	1	residenziale		SI
F.8.8	30.96	3.94	121.96	1	residenziale		SI
TOTALE	180.93		859.24

DESCRIZIONE VOLUMI ELEMENTARI - STATO DI PROGETTO						
VOLUME ELEMENTARE	SUPERFICIE COPERTA m²	ALTEZZA m	VOLUME m³	N° PIANI	DESTINAZIONE D'USO	RIQUALIFICAZIONE
F.8.1	13.80	3.00	41.41	1	residenziale	ripristino decorativo, tecnologico e tipologico, rimozione materiali impropri e superfetazioni, manutenzione
F.8.2	18.05	2.98	53.78	1	residenziale	
F.8.3	77.57	6.31	489.45	2	residenziale	
F.8.4	16.85	4.67	78.69	2	residenziale	
F.8.5	6.05	2.54	15.38	1	residenziale	
F.8.6	8.95	3.24	29.00	1	residenziale	
F.8.7	8.70	3.40	29.57	1	residenziale	
F.8.8	30.96	3.94	121.96	1	residenziale	
TOTALE	180.93		859.24

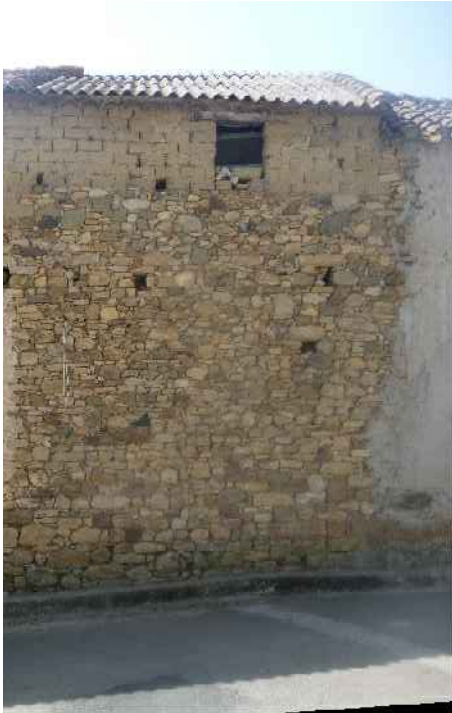
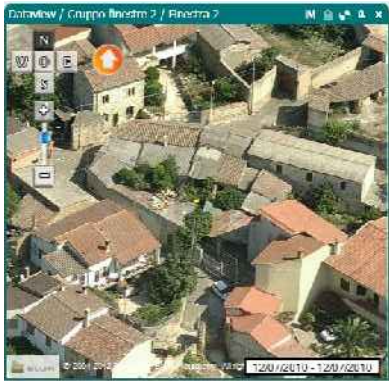
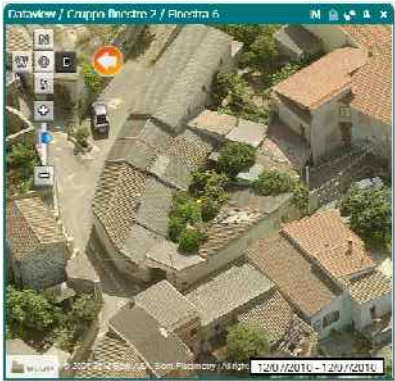
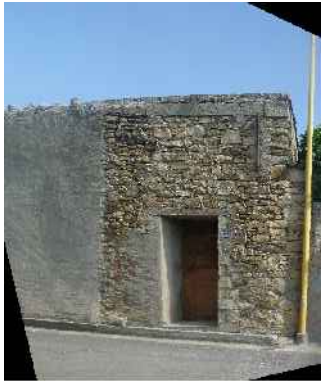
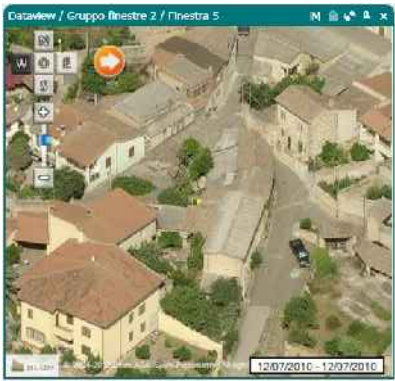
isolato F - unità edilizia n°9 - codice F.009

ELEMENTI ARCHITETTONICI	
CARATTERI COSTRUTTIVI:	
Strutture verticali:	muratura in pietra e ladiri
Strutture orizzontali intermedie:	_____
Copertura:	lastre eternit
Scale esterne:	no
Corte:	antistante
Recinzioni:	muratura pietra a vista
CARATTERI ARCHITETTONICI ESTERNI:	
Finitura pareti:	pietra a vista
Infissi:	legno
Passi carrai:	no
Sistemi di oscuramento:	scurini
Grate:	no
Soglie:	
Balconi:	no
Parapetti:	
Mensole:	
Soluzione di gronda:	non rilevabile
ELEMENTI DECORATIVI:	
Cornici di gronda, marcapiano:	no
Cornici finestre:	no
Portale:	no
Loggiato:	no

DESCRIZIONE VOLUMI ELEMENTARI - STATO ATTUALE							
VOLUME ELEMENTARE	SUPERFICIE COPERTA m²	ALTEZZA m	VOLUME m³	N° PIANI	DESTINAZIONE D'USO	DEGRADO	CONGRUENZA STORICA
F.9.1	30.02	3.00	90.07	1	residenziale	decorativo, tipologico, tecnologico, uso di materiali incongrui, superfetazioni volumetriche, assenza di manutenzione	SI
F.9.2	19.69	4.67	91.95	2	residenziale		SI
F.9.3	12.14	3.24	39.33	1	residenziale		SI
TOTALE	61.85		221.35

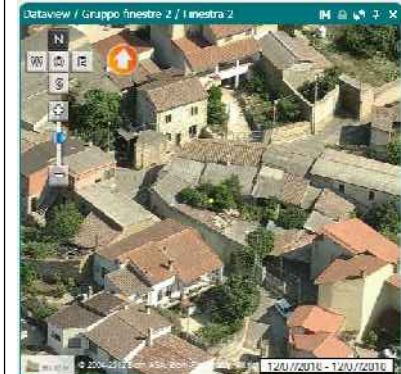
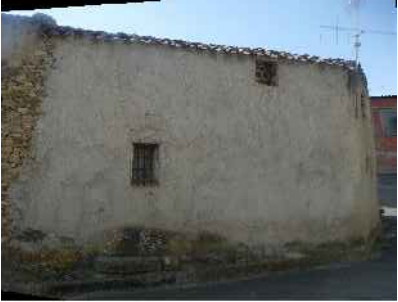
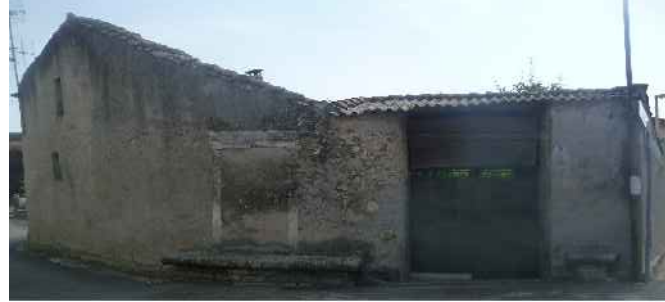
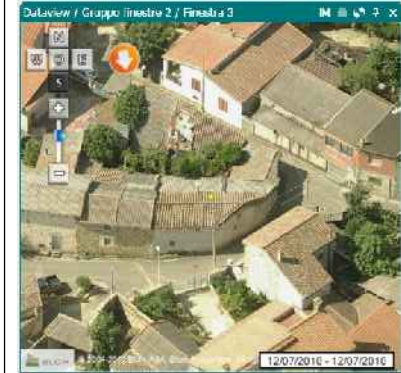
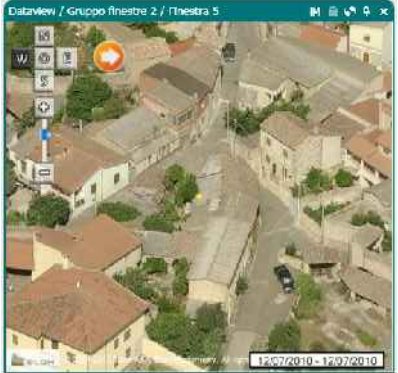
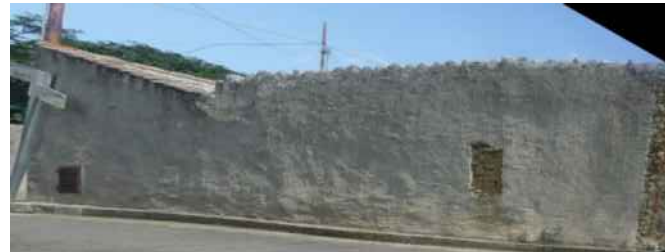
ELEMENTI ARCHITETTONICI	
CARATTERI COSTRUTTIVI:	
Strutture verticali:	muratura pietra e blocchi cls
Strutture orizzontali intermedie:	
Copertura:	coppi e lastre eternit
Scale esterne:	no
Corte:	antistante
Recinzioni:	muratura intonacata
CARATTERI ARCHITETTONICI ESTERNI:	
Finitura pareti:	intonaco non pitturato
Infissi:	legno e ferro
Passi carrai:	no
Sistemi di oscuramento:	
Grate:	no
Soglie:	
Balconi:	no
Parapetti:	
Mensole:	no
Soluzione di gronda:	gronda elementare con semplice aggetto e cornice aggettante con fila di coppi connessi
ELEMENTI DECORATIVI:	
Cornici di gronda, marcapiano:	no
Cornici finestre:	no
Portale:	no
Loggiato:	no

DESCRIZIONE VOLUMI ELEMENTARI - STATO ATTUALE							
VOLUME ELEMENTARE	SUPERFICIE COPERTA m²	ALTEZZA m	VOLUME m³	N° PIANI	DESTINAZIONE D'USO	DEGRADO	CONGRUENZA STORICA
F.10.1	43.43	5.00	217.15	2	residenziale	decorativo, tipologico, tecnologico, uso di materiali incongrui, superfetazioni volumetriche, assenza di manutenzione	SI
F.10.2	38.54	3.24	124.86	1	residenziale		SI
F.10.3	13.68	2.50	34.19	1	residenziale		SI
F.10.4	11.63	3.39	39.44	1	residenziale		SI
F.10.5	4.86	1.97	9.57	1	residenziale		SI
TOTALE	112.14		425.21

DESCRIZIONE VOLUMI ELEMENTARI - STATO DI PROGETTO						
VOLUME ELEMENTARE	SUPERFICIE COPERTA m <sup>2</sup>	ALTEZZA m	VOLUME m <sup>3</sup>	N° PIANI	DESTINAZIONE D'USO	RIQUALIFICAZIONE
F.10.1	43.43	5.00	217.15	2	residenziale	ripristino decorativo, tipologico e tecnologico, rimozione materiali incongrui, manutenzione
F.10.2	0.00	0.00	0.00			demolizione
F.10.3	13.68	2.50	34.19	1	residenziale	ripristino decorativo, tipologico e tecnologico, rimozione materiali incongrui, manutenzione
F.10.4	11.63	3.39	39.44	1	residenziale	
F.10.5	4.86	1.97	9.57	1	residenziale	
TOTALE	73.60		300.35

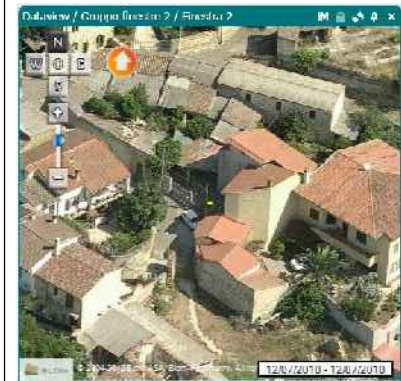
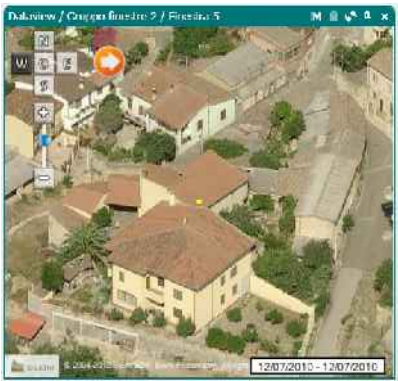
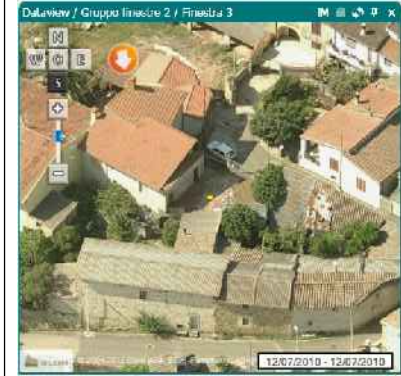
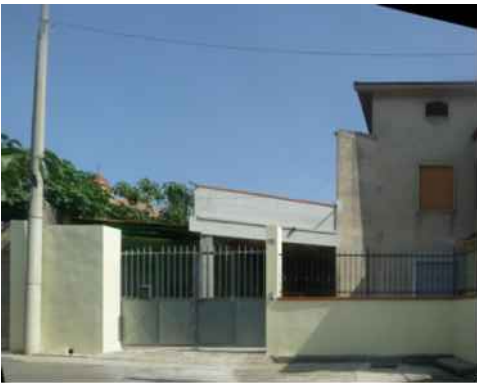
isolato F - unità edilizia n°11 - codice F.011

<p>0.5</p>		
Strutture verticali:	muratura in blocchi cls				
Strutture orizzontali intermedie:	_____				
Copertura:	tegole portoghesi				
Scale esterne:	no				
Corte:	non applicabile				
Recinzioni:	a giorno intonacata e ferro

<p>0.5</p>		
CARATTERI ARCHITETTONICI ESTERNI:					
Finitura pareti:	intonaco non pitturato				
Infissi:	alluminio				
Passi carrai:	no				
Sistemi di oscuramento:	avvolgibili				
Grate:	no				
Soglie:					
Balconi:	no				
Parapetti:					
Mensole:	si				
Soluzione di gronda:	canale di gronda e discendenti in rame				
ELEMENTI DECORATIVI:

DESCRIZIONE VOLUMI ELEMENTARI - STATO ATTUALE							
VOLUME ELEMENTARE	SUPERFICIE COPERTA m²	ALTEZZA m	VOLUME m³	N° PIANI	DESTINAZIONE D'USO	DEGRADO	CONGRUENZA STORICA
F.11.1	21.75	3.36	73.07	1	residenziale	decorativo, tecnologico, tipologico, edilizia di sostituzione, uso di materiali impropri, assenza di manutenzione	NO
F.11.2	24.74	3.31	81.88	1	residenziale		NO
F.11.3	62.85	7.85	493.39	2	residenziale		NO
F.11.4	38.51	8.55	329.26	2	residenziale		NO
TOTALE	147.85		977.60

DESCRIZIONE VOLUMI ELEMENTARI - STATO DI PROGETTO						
VOLUME ELEMENTARE	SUPERFICIE COPERTA m²	ALTEZZA m	VOLUME m³	N° PIANI	DESTINAZIONE D'USO	RIQUALIFICAZIONE
F.11.1	21.75	3.36	73.07	1	residenziale	ripristino decorativo, tecnologico e tipologico, eliminazione superfetazioni volumetriche e materiali impropri, manutenzione
F.11.2	24.74	3.31	81.88	1	residenziale	
F.11.3	62.85	7.85	493.39	2	residenziale	
F.11.4	38.51	8.55	329.26	2	residenziale	
TOTALE	147.85		977.60

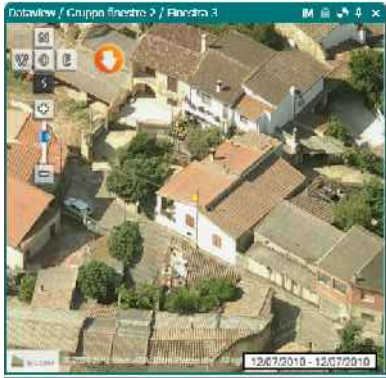
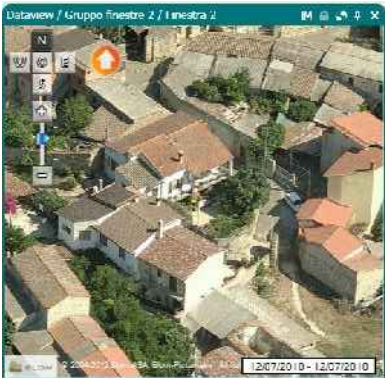
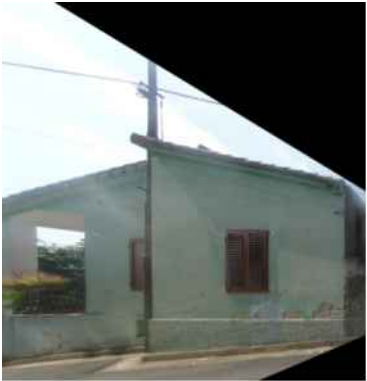
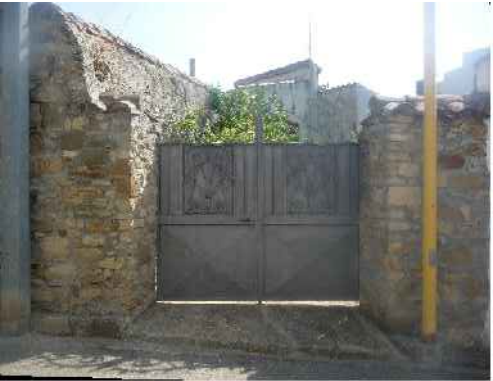
isolato F - unità edilizia n°13 - codice F.013

CARATTERI COSTRUTTIVI:	
Strutture verticali:	muratura in blocchi cls
Strutture orizzontali intermedie:	_____
Copertura:	coppi
Scale esterne:	no
Corte:	non applicabile
Recinzioni:	a giorno in ferro
CARATTERI ARCHITETTONICI ESTERNI:	
Finitura pareti:	intonaco pitturato
Infissi:	legno
Passi carrai:	no
Sistemi di oscuramento:	persiane
Grate:	no
Soglie:	
Balconi:	si
Parapetti:	ferro
Mensole:	no
Soluzione di gronda:	canale di gronda e discendente
ELEMENTI DECORATIVI:	
Cornici di gronda, marcapiano:	no
Cornici finestre:	no
Portale:	no
Loggiato:	no

DESCRIZIONE VOLUMI ELEMENTARI - STATO ATTUALE							
VOLUME ELEMENTARE	SUPERFICIE COPERTA m <sup>2</sup>	ALTEZZA m	VOLUME m <sup>3</sup>	N° PIANI	DESTINAZIONE D'USO	DEGRADO	CONGRUENZA STORICA
F.13.1	14.87	4.02	59.79	1	residenziale	edilizia di sostituzione, decorativo, tecnologico e tipologico, uso di materiali incongrui	NO
F.13.2	55.63	4.25	236.41	1	residenziale		NO
F.13.3	47.39	4.12	195.27	1	residenziale		NO
F.13.4	11.71	2.82	33.01	1	residenziale		NO
TOTALE	129.60		524.48

DESCRIZIONE VOLUMI ELEMENTARI - STATO DI PROGETTO						
VOLUME ELEMENTARE	SUPERFICIE COPERTA m²	ALTEZZA m	VOLUME m³	N° PIANI	DESTINAZIONE D'USO	RIQUALIFICAZIONE
F.13.1	14.87	4.02	59.79	1	residenziale	ripristino decorativo, tecnologico e tipologico, rimozione superfetazioni
F.13.2	55.63	4.25	236.41	1	residenziale	
F.13.3	47.39	4.12	195.27	1	residenziale	
F.13.4	11.71	2.82	33.01	1	residenziale	
TOTALE	129.60		524.48

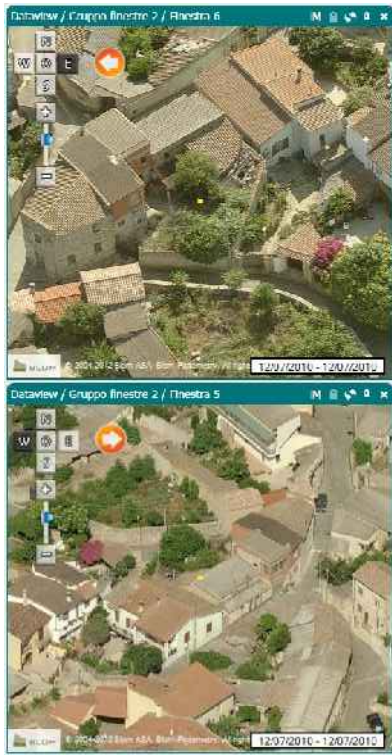
isolato F - unità edilizia n°14 - codice F.014

CARATTERI COSTRUTTIVI:	
Strutture verticali:	muratura in pietra, laterizi e blocchi cls
Strutture orizzontali intermedie:	_____
Copertura:	coppi e lastre eternit
Scale esterne:	si
Corte:	anteriore
Recinzioni:	blocchi cls
CARATTERI ARCHITETTONICI ESTERNI:	
Finitura pareti:	laterizi a vista
Infissi:	alluminio
Passi carrai:	no
Sistemi di oscuramento:	avvolgibili
Grate:	no
Soglie:	
Balconi:	no
Parapetti:	no
Mensole:	no
Soluzione di gronda:	canale di gronda e discendente
ELEMENTI DECORATIVI:	
Cornici di gronda, marcapiano:	no
Cornici finestre:	no
Portale:	no
Loggiato:	no

VOLUME ELEMENTARE	SUPERFICIE COPERTA m²	ALTEZZA m	VOLUME m³	N° PIANI	DESTINAZIONE D'USO	DEGRADO	CONGRUENZA STORICA
F.14.1	20.96	4.26	89.28	1	residenziale	decorativo, tipologico e tecnologico, edilizia di sostituzione, uso di materiali incongrui, assenza di manutenzione	SI
F.14.2	44.73	5.42	242.44	2	residenziale		SI
F.14.3	16.74	2.86	47.89	1	residenziale		SI
F.14.4	23.27	7.07	164.51	2	residenziale		SI
F.14.5	41.71	6.76	281.96	2	residenziale		SI
TOTALE	147.41		826.08

VOLUME ELEMENTARE	SUPERFICIE COPERTA m²	ALTEZZA m	VOLUME m³	N° PIANI	DESTINAZIONE D'USO	RIQUALIFICAZIONE
F.14.1	20.96	4.26	89.28	1	residenziale	ripristino decorativo, tecnologico e tipologico, rimozione superfetazioni e materiali incongrui
F.14.2	44.73	5.42	242.44	2	residenziale	
F.14.3	16.74	2.86	47.89	1	residenziale	
F.14.4	23.27	7.07	164.51	2	residenziale	
F.14.5	41.71	6.76	281.96	2	residenziale	
TOTALE	147.41		826.08

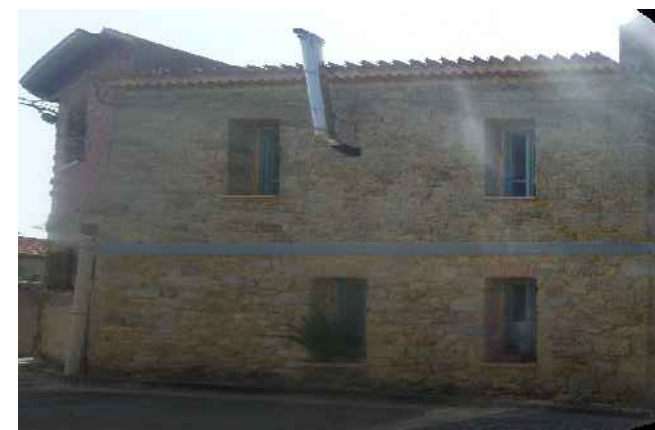
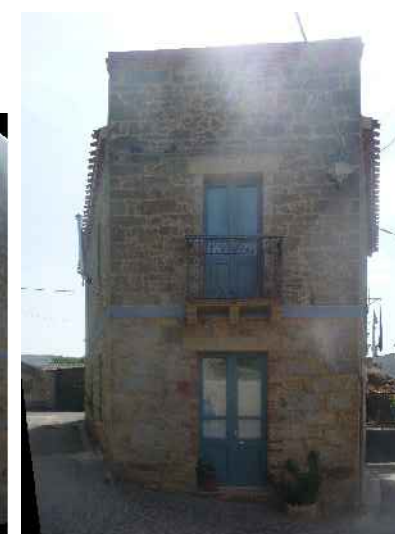
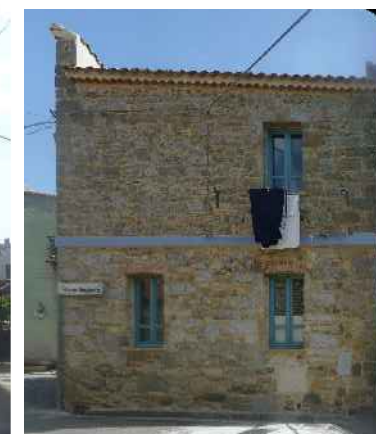
**isolato F - unità edilizia n°15 - codice F.015**

CARATTERI COSTRUTTIVI:	
Strutture verticali:	muratura in pietra
Strutture orizzontali intermedie:	_____
Copertura:	lastre eternit
Scale esterne:	no
Corte:	
Recinzioni:	muratura in pietra a vista
CARATTERI ARCHITETTONICI ESTERNI:	
Finitura pareti:	pietra a vista
Infissi:	legno
Passi carrai:	no
Sistemi di oscuramento:	non rilevabile
Grate:	no
Soglie:	
Balconi:	si
Parapetti:	ferro
Mensole:	no
Soluzione di gronda:	semplice aggetto
ELEMENTI DECORATIVI:	
Cornici di gronda, marcapiano:	si
Cornici finestre:	si
Portale:	no
Loggiato:	no

DESCRIZIONE VOLUMI ELEMENTARI - STATO ATTUALE							
VOLUME ELEMENTARE	SUPERFICIE COPERTA m <sup>2</sup>	ALTEZZA m	VOLUME m <sup>3</sup>	N° PIANI	DESTINAZIONE D'USO	DEGRADO	CONGRUENZA STORICA
F.15.1	49.61	6.48	321.48	2	residenziale	decorativo, tecnologico	SI
TOTALE	49.61		321.48

DESCRIZIONE VOLUMI ELEMENTARI - STATO DI PROGETTO						
VOLUME ELEMENTARE	SUPERFICIE COPERTA m²	ALTEZZA m	VOLUME m³	N° PIANI	DESTINAZIONE D'USO	RIQUALIFICAZIONE
F.15.1	49.61	6.48	321.48	2	residenziale	ripristino decorativo e tecnologico
TOTALE	49.61		321.48

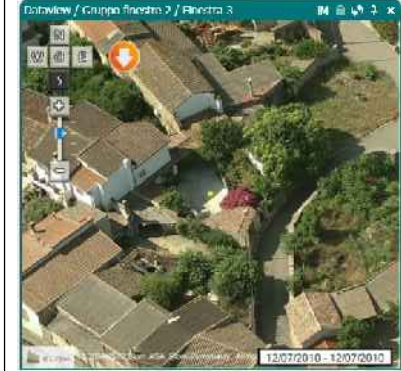
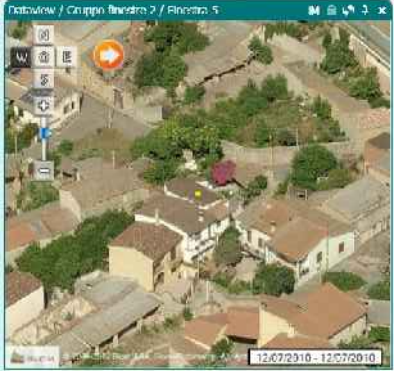
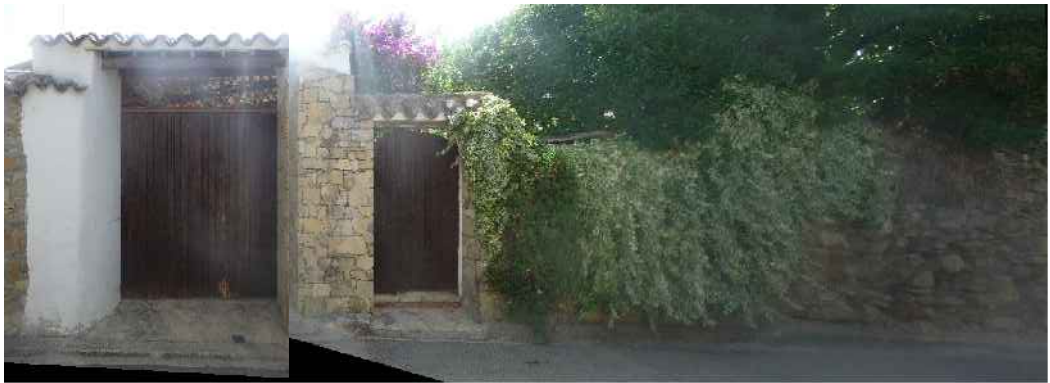
isolato F - unità edilizia n°16 - codice F.016

ELEMENTI ARCHITETTONICI	
CARATTERI COSTRUTTIVI:	
Strutture verticali:	muratura in blocchi cls
Strutture orizzontali intermedie:	_____
Copertura:	coppi
Scale esterne:	no
Corte:	antistante
Recinzioni:	pietra a vista
CARATTERI ARCHITETTONICI ESTERNI:	
Finitura pareti:	intonaco pitturato
Infissi:	legno
Passi carrai:	no
Sistemi di oscuramento:	avvolgibili
Grate:	no
Soglie:	
Balconi:	no
Parapetti:	
Mensole:	
Soluzione di gronda:	canale di gronda e discendenti
ELEMENTI DECORATIVI:	
Cornici di gronda, marcapiano:	no
Cornici finestre:	no
Portale:	no
Loggiato:	no
