Comune di Gonnoscodina

PIANO PARTICOLAREGGIATO DEL CENTRO MATRICE (CENTRO DI ANTICA E PRIMA FORMAZIONE)

SCHEDE DI ANALISI - ISOLATO I

schede di analisi dell'isolato e delle singole unità edilizie di intervento

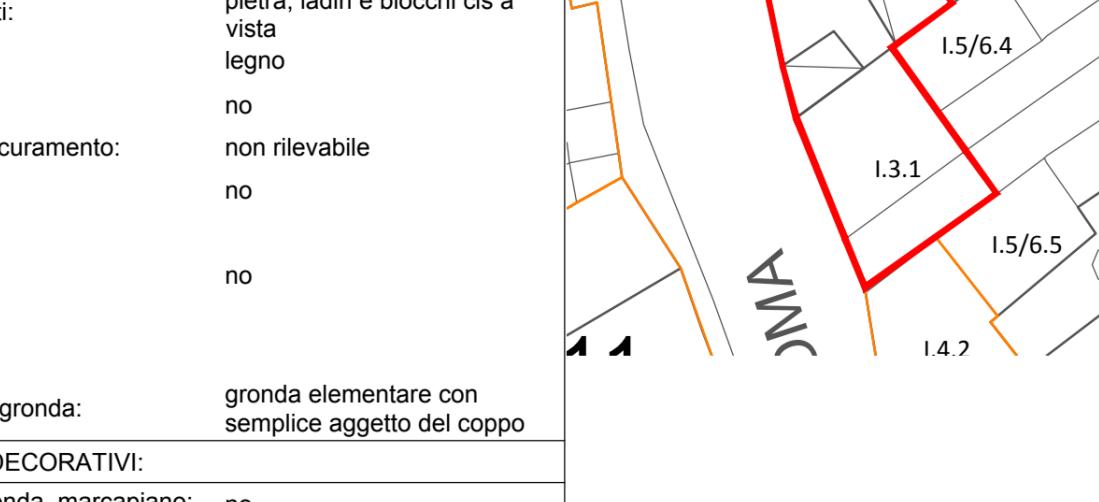
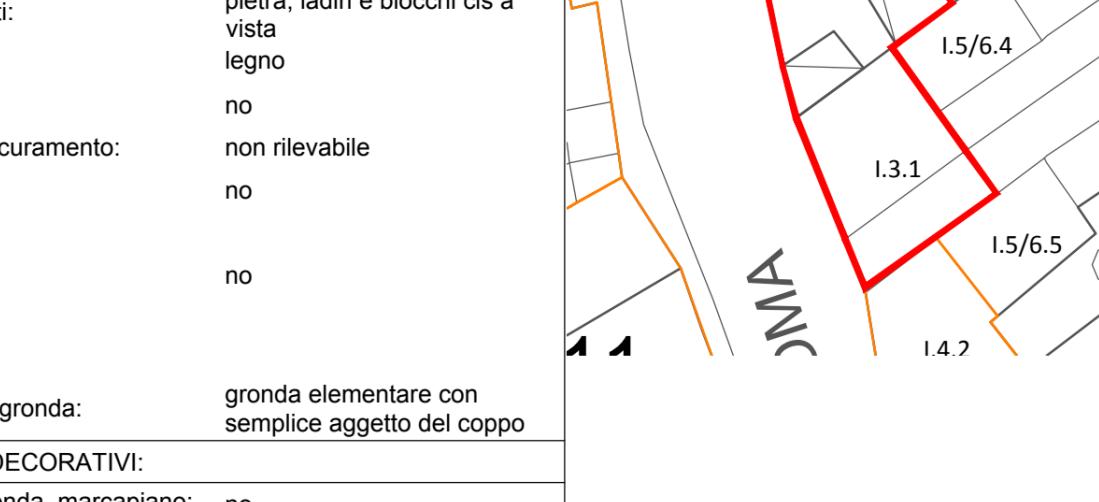
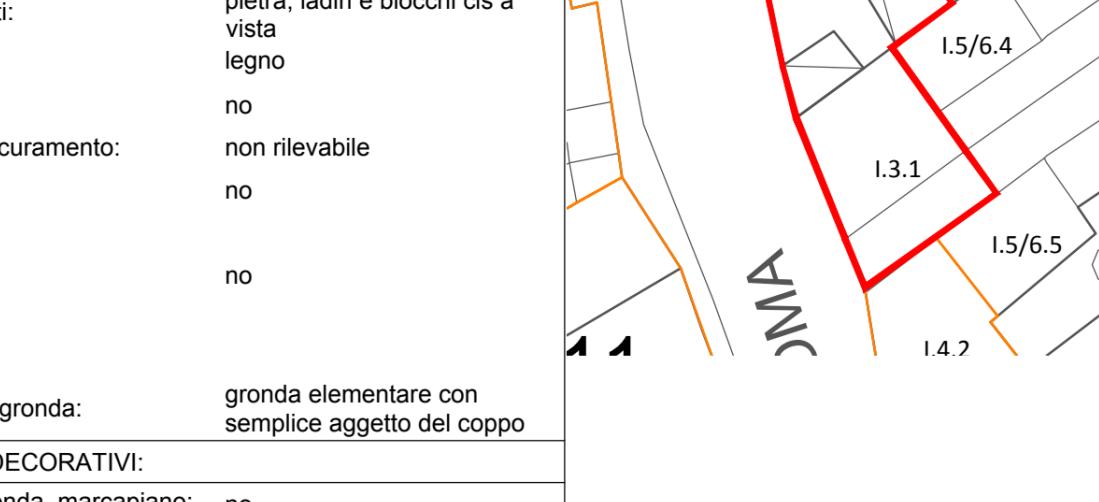
ELEMENTI ARCHITETTONICI			
CARATTERI COSTRUTTIVI:			
Strutture verticali:	muratura in pietra e ladiri

Strutture orizzontali intermedie:			
Copertura:	coppi e lastre eternit		
Scale esterne:	no		
Corte:	antistante		
Recinzioni:	a tutta altezza pietra a vista		
CARATTERI ARCHITETTONICI ESTERNI:			
Finitura pareti:	pietra, ladiri e blocchi cls a vista

Infissi:	legno		
Passi carrai:	no		
Sistemi di oscuramento:	non rilevabile		
Grate:	no		
Soglie:			
Balconi:	no		
Parapetti:			
Mensole:			
Soluzione di gronda:	gronda elementare con semplice aggetto del coppo		
ELEMENTI DECORATIVI:			
Cornici di gronda, marcapiano:	no

DESCRIZIONE VOLUMI ELEMENTARI - STATO ATTUALE							
VOLUME ELEMENTARE	SUPERFICIE COPERTA m ²	ALTEZZA m	VOLUME m ³	N° PIANI	DESTINAZIONE D'USO	DEGRADO	CONGRUENZA STORICA
I.3.1	56.56	6.21	351.25	1	residenziale	decorativo, tecnologico, uso di materiali incongrui, superfetazioni, assenza di manutenzione	SI
TOTALE	56.56		351.25

DESCRIZIONE VOLUMI ELEMENTARI - STATO DI PROGETTO						
VOLUME ELEMENTARE	SUPERFICIE COPERTA m²	ALTEZZA m	VOLUME m³	N° PIANI	DESTINAZIONE D'USO	RIQUALIFICAZIONE
I.3.1	56.56	6.21	351.25	1	residenziale	ripristino decorativo e tecnologico, rimozione materiali incongrui e superfetazioni, manutenzione
TOTALE	56.56		351.25

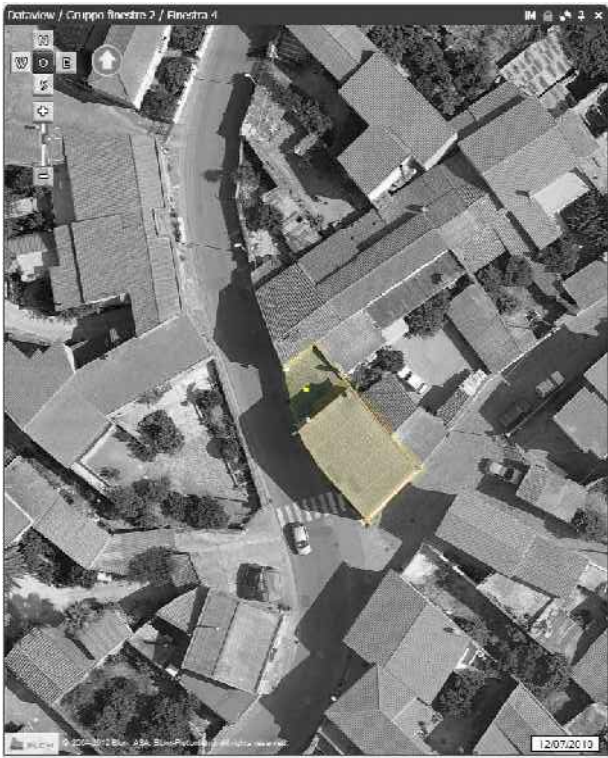
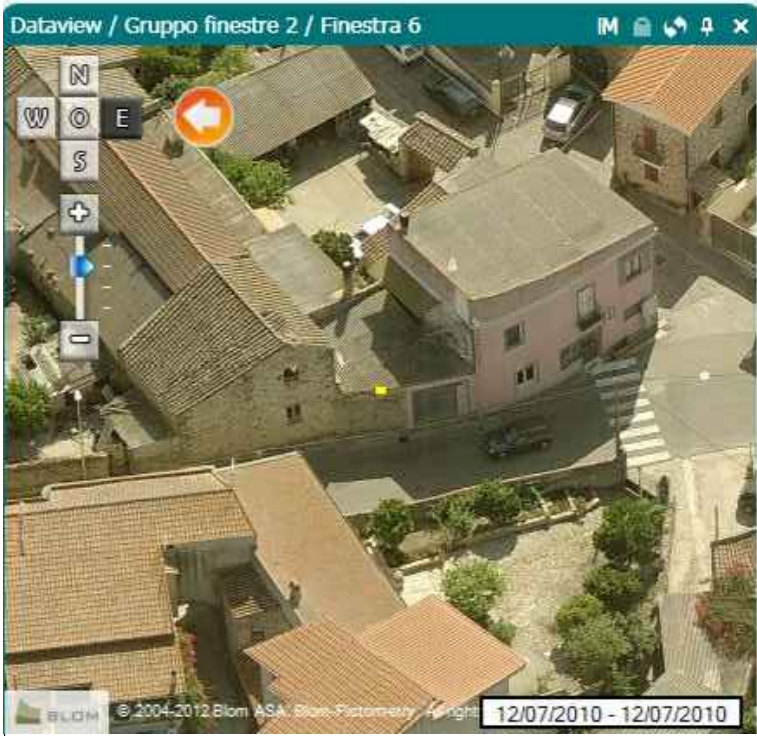
isolato I - unità edilizia n°4 - codice I.004

DESCRIZIONE VOLUMI ELEMENTARI - STATO ATTUALE							
VOLUME ELEMENTARE	SUPERFICIE COPERTA m²	ALTEZZA m	VOLUME m³	N° PIANI	DESTINAZIONE D'USO	DEGRADO	CONGRUENZA STORICA
I.4.1	78.47	8.88	696.79	2	residenziale	decorativo, tecnologico, tipologico, edilizia di sostituzione,	NO
I.4.2	40.92	4.32	176.79	1	residenziale	uso di materiali incongrui, assenza di manutenzione	NO
TOTALE	119.39		873.58

DESCRIZIONE VOLUMI ELEMENTARI - STATO DI PROGETTO						
VOLUME ELEMENTARE	SUPERFICIE COPERTA m²	ALTEZZA m	VOLUME m³	N° PIANI	DESTINAZIONE D'USO	RIQUALIFICAZIONE
I.4.1	78.47	8.88	696.79	2	residenziale	ripristino decorativo, tecnologico e tipologico, rimozione materiali incongrui e superfetazioni, manutenzione
I.4.2	40.92	4.32	176.79	1	residenziale	
TOTALE	119.39		873.58

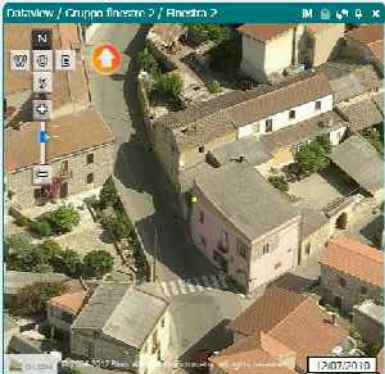
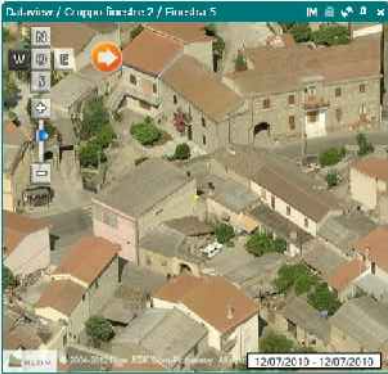
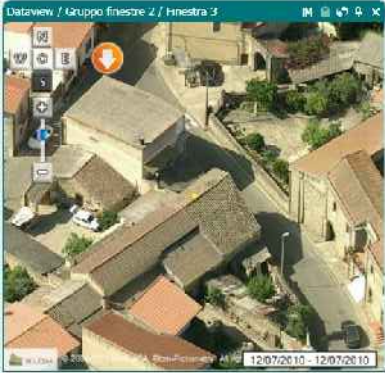
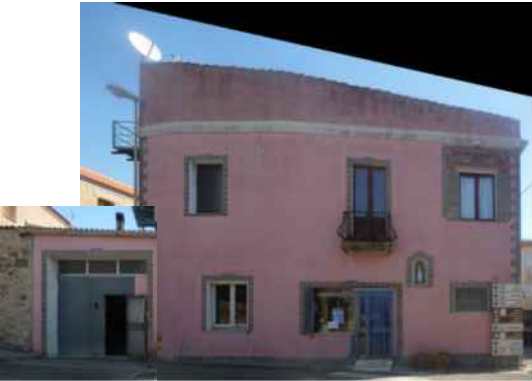
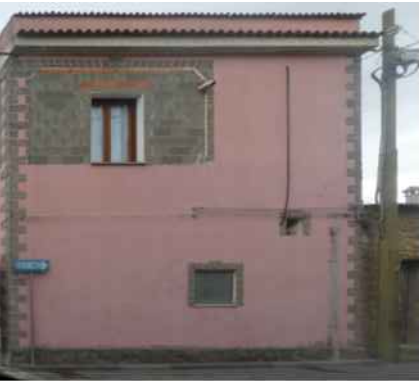
CARATTERI COSTRUTTIVI:	
Strutture verticali:	muratura mista pietra e blocchi cls
Strutture orizzontali intermedie:	
Copertura:	lastre eternit
Scale esterne:	si
Corte:	no
Recinzioni:	muratura
CARATTERI ARCHITETTONICI ESTERNI:	
Finitura pareti:	intonaco pitturato
Infissi:	legno
Passi carrai:	no
Sistemi di oscuramento:	avvolgibili
Grate:	si
Soglie:	
Balconi:	no
Parapetti:	no
Mensole:	no
Soluzione di gronda:	cornice aggettante con fila di coppi connessi
ELEMENTI DECORATIVI:	
Cornici di gronda, marcapiano:	no
Cornici finestre:	no
Portale:	no
Loggiato:	no

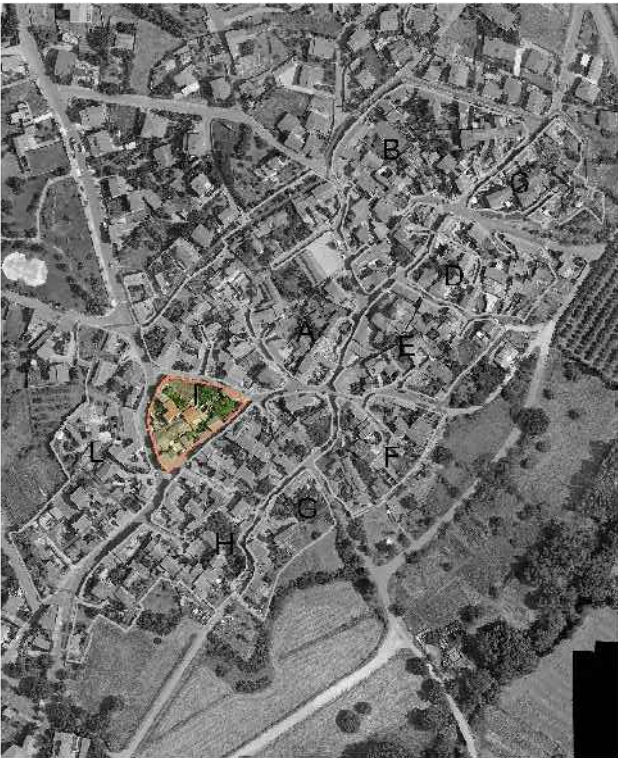
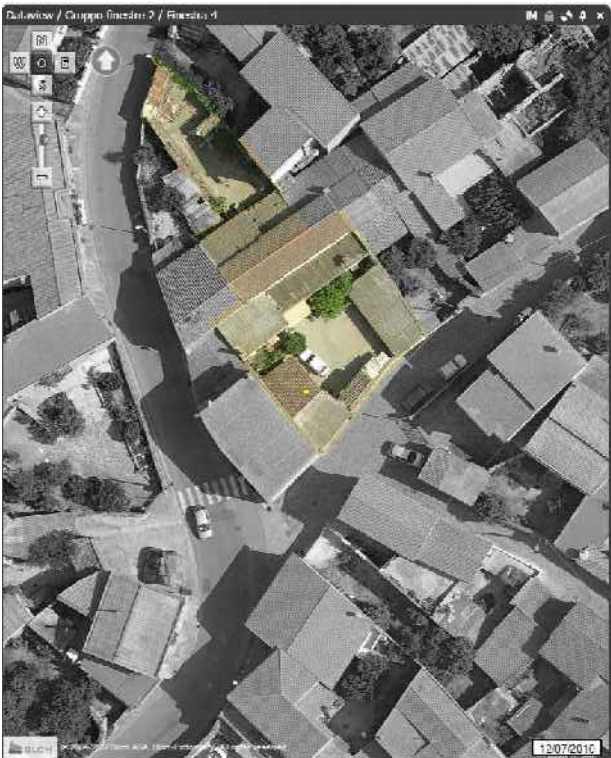
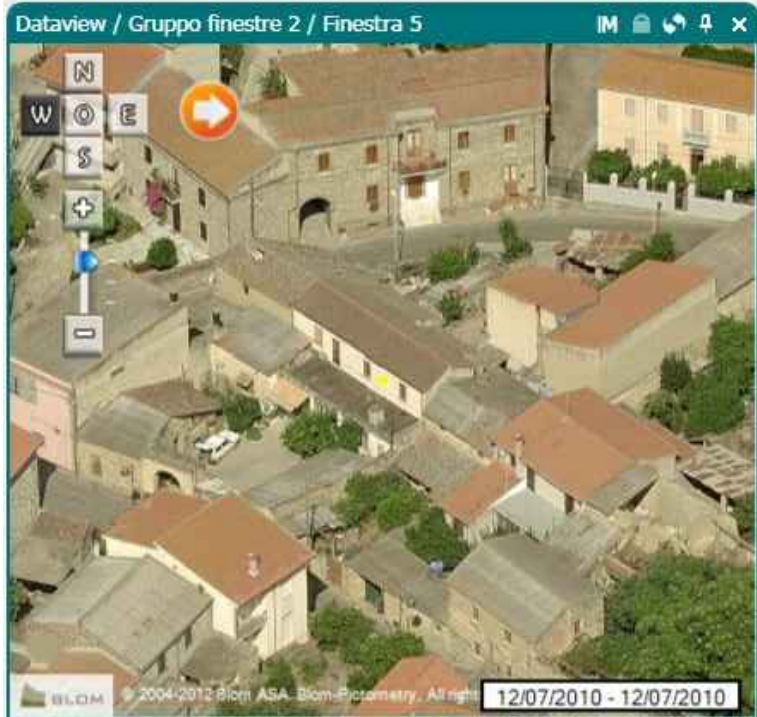
isolato I - unità edilizia n°5/6 - codice I.5/6

CARATTERI COSTRUTTIVI:	
Strutture verticali:	muratura in pietra
Strutture orizzontali intermedie:	_____
Copertura:	coppi e lastre eternit
Scale esterne:	no
Corte:	antistante e retrostante
Recinzioni:	muratura tutta altezza in pietra a vista
CARATTERI ARCHITETTONICI ESTERNI:	
Finitura pareti:	pietra a vista e intonaco pitturato
Infissi:	legno
Passi carrai:	si
Sistemi di oscuramento:	non rilevabile
Grate:	no
Soglie:	
Balconi:	no
Parapetti:	no
Mensole:	no
Soluzione di gronda:	gronda elementare con semplice aggetto
ELEMENTI DECORATIVI:	
Cornici di gronda, marcapiano:	no
Cornici finestre:	no
Portale:	si
Loggiato:	no

DESCRIZIONE VOLUMI ELEMENTARI - STATO ATTUALE							
VOLUME ELEMENTARE	SUPERFICIE COPERTA m²	ALTEZZA m	VOLUME m³	N° PIANI	DESTINAZIONE D'USO	DEGRADO	CONGRUENZA STORICA
I.5/6.1	18.87	3.18	60.01	1	residenziale	decorativo, tecnologico, uso di materiali incongrui, assenza di manutenzione	SI
I.5/6.2	68.89	6.46	445.00	2	residenziale		SI
I.5/6.3	33.61	4.68	157.30	1	residenziale		SI
I.5/6.4	22.91	4.64	106.31	2	residenziale		SI
I.5/6.5	27.61	4.92	135.84	1	residenziale		SI
I.5/6.6	47.25	3.61	170.58	1	residenziale		SI
TOTALE	219.14		1075.04

DESCRIZIONE VOLUMI ELEMENTARI - STATO DI PROGETTO						
VOLUME ELEMENTARE	SUPERFICIE COPERTA m²	ALTEZZA m	VOLUME m³	N° PIANI	DESTINAZIONE D'USO	RIQUALIFICAZIONE
I.5/6.1	18.87	3.18	60.01	1	residenziale	ripristino decorativo e tecnologico, rimozione incongrui, manutenzione
I.5/6.2	68.89	6.46	445.00	2	residenziale	
I.5/6.3	33.61	4.68	157.30	1	residenziale	
I.5/6.4	22.91	4.64	106.31	2	residenziale	
I.5/6.5	27.61	4.92	135.84	1	residenziale	
I.5/6.6	47.25	3.61	170.58	1	residenziale	
TOTALE	219.14		1075.04

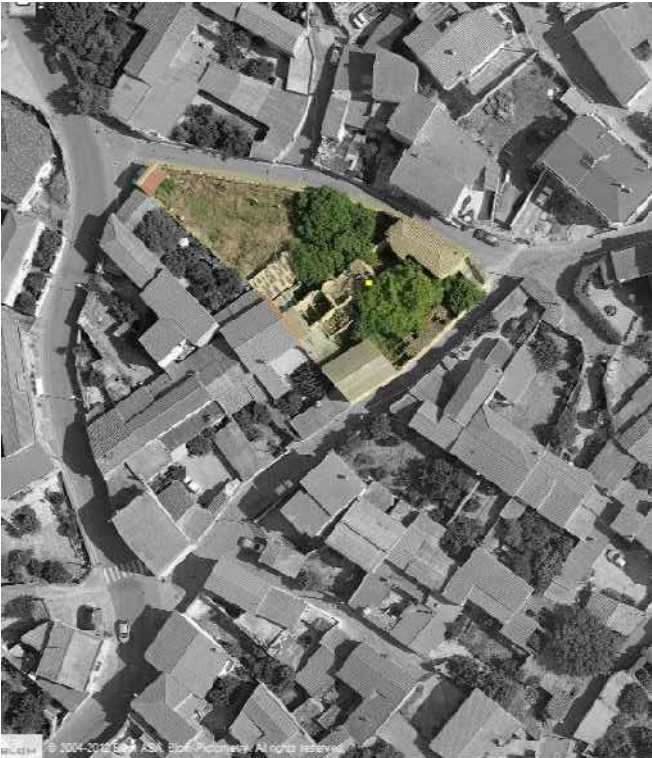
isolato I - unità edilizia n°8 - codice I.008

CARATTERI COSTRUTTIVI:																								
Strutture verticali:	muratura in pietra e ladiri																							
Strutture orizzontali intermedie:	_____																							
Copertura:	coppi e lastre eternit																							
Scale esterne:	no																							
Corte:	retrostante

DESCRIZIONE VOLUMI ELEMENTARI - STATO ATTUALE							
VOLUME ELEMENTARE	SUPERFICIE COPERTA m ²	ALTEZZA m	VOLUME m ³	N° PIANI	DESTINAZIONE D'USO	DEGRADO	CONGRUENZA STORICA
I.8.1	61.13	7.32	447.44	2	residenziale	decorativo, assenza di manutenzione	SI
I.8.2	49.62	3.00	148.86	1	residenziale	rudere	SI
I.8.3	59.23	5.61	332.28	2	residenziale	decorativo, uso di materiali incongrui, assenza di manutenzione	SI
I.8.4	28.93	4.96	143.49	1	residenziale		SI
I.8.5	71.02	5.98	424.67		residenziale	rudere	SI
I.8.6	14.88	3.38	50.28		residenziale	rudere	SI
TOTALE	284.81		1547.02

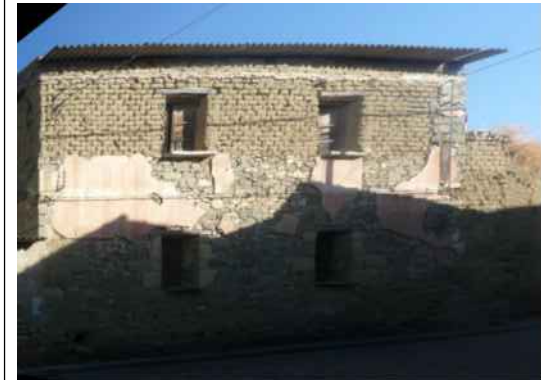
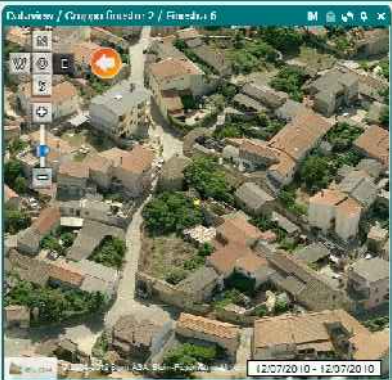
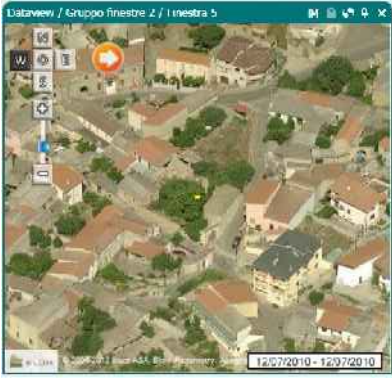
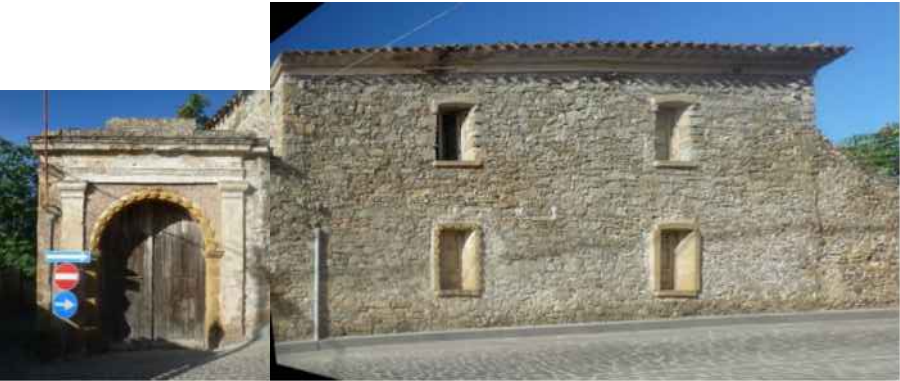
CARATTERI ARCHITETTONICI ESTERNI:		Finitura pareti:	ladiri e blocchi cls a vista	Infissi:	legno	Passi carrai:	si	Sistemi di oscuramento:	scurini	Grate:	si	Soglie:		Balconi:	no	Parapetti:		Mensole:		Soluzione di gronda:	gronda elementare con semplice aggetto e cornice aggettante con fila di coppi connessi
CARATTERI ARCHITETTONICI ESTERNI:																								
Finitura pareti:	ladiri e blocchi cls a vista																							
Infissi:	legno																							
Passi carrai:	si																							
Sistemi di oscuramento:	scurini																							
Grate:	si																							
Soglie:																								
Balconi:	no																							
Parapetti:																								
Mensole:																								
Soluzione di gronda:	gronda elementare con semplice aggetto e cornice aggettante con fila di coppi connessi																							
CARATTERI ARCHITETTONICI ESTERNI:																								
Finitura pareti:	ladiri e blocchi cls a vista																							
Infissi:	legno																							
Passi carrai:	si																							
Sistemi di oscuramento:	scurini																							
Grate:	si																							
Soglie:																								
Balconi:	no																							
Parapetti:																								
Mensole:																								
Soluzione di gronda:	gronda elementare con semplice aggetto e cornice aggettante con fila di coppi connessi																							
ELEMENTI DECORATIVI:																								
Cornici di gronda, marcapiano:	si																							
Cornici finestre:	si																							
Portale:	si																							
Loggiato:	no

DESCRIZIONE VOLUMI ELEMENTARI - STATO DI PROGETTO						
VOLUME ELEMENTARE	SUPERFICIE COPERTA m²	ALTEZZA m	VOLUME m³	N° PIANI	DESTINAZIONE D'USO	RIQUALIFICAZIONE
I.8.1	61.13	7.32	447.44	2	residenziale	manutenzione
I.8.2	49.62	3.00	148.86	1	residenziale	ricostruzione
I.8.3	59.23	5.61	332.28	2	residenziale	ripristino decorativo, rimozione materiali incongrui, manutenzione
I.8.4	28.93	4.96	143.49	1	residenziale	
I.8.5	71.02	5.98	424.67	2	residenziale	ricostruzione
I.8.6	14.88	3.38	50.28	2	residenziale	ricostruzione
TOTALE	284.81		1547.02
